LAUDO TÉCNICO DE VISTORIA

CONSTRUÇÃO DE ESCOLA DE EDUCAÇÃO INFANTIL TIPO B, PADRÃO FNDE NO MUNICÍPIO DE NOVAIS/SP

OBRA PARASILADA (ID SIMEC: 1897)

Realizado em :17/10/2023.

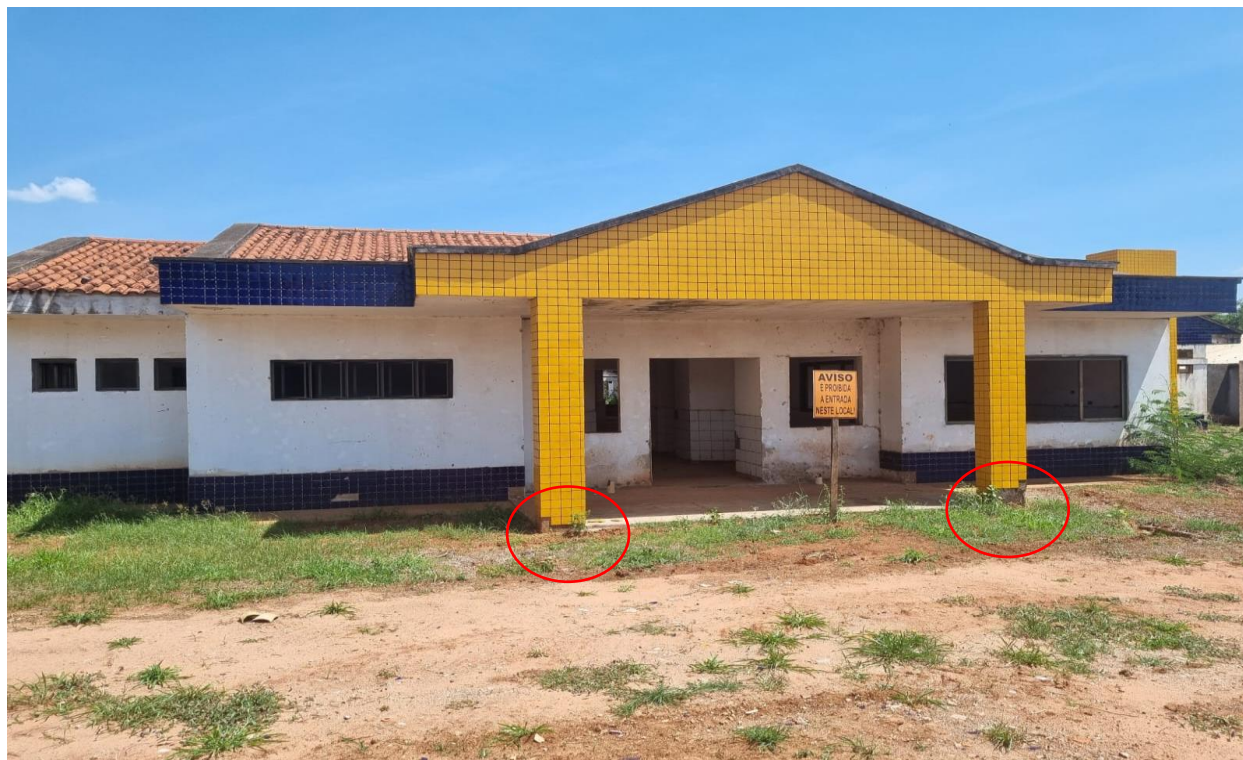
Imagem 03: fachada da edificação, locais onde o piso cerâmico (10x10cm) devido os mesmos se descolarem da alvenaria. Fonte: O autor.

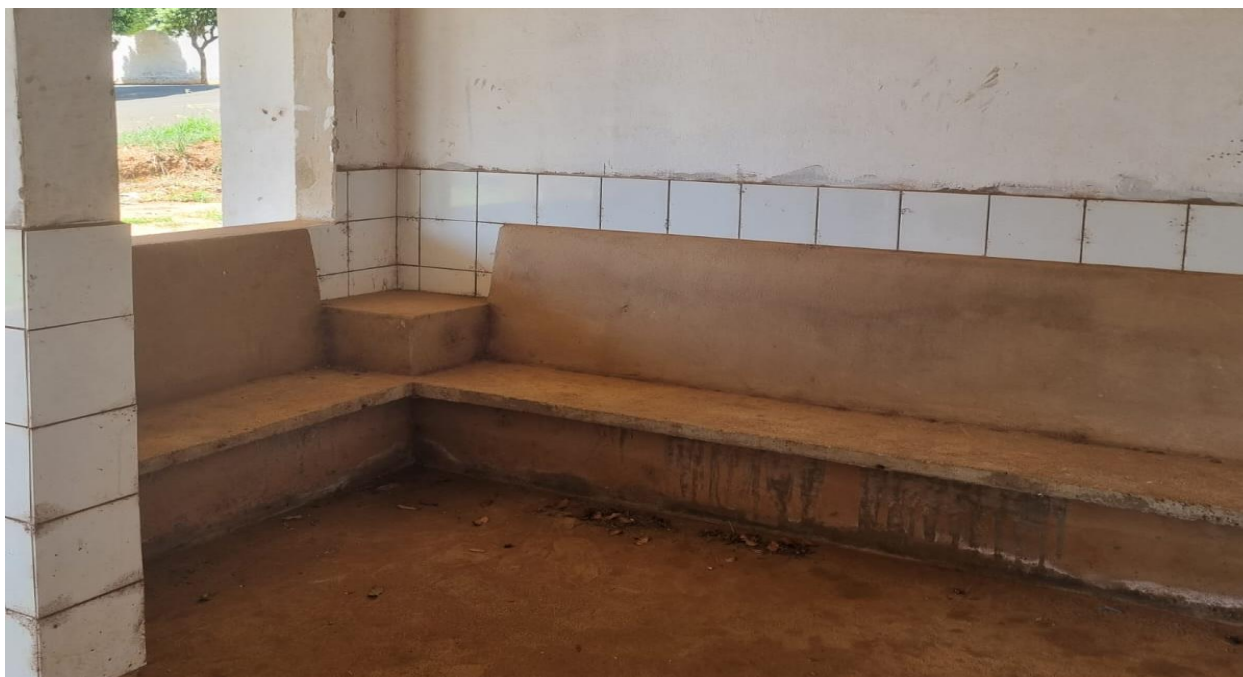
Imagem 04: Bancos de concreto não finalizados. Fonte: O autor.

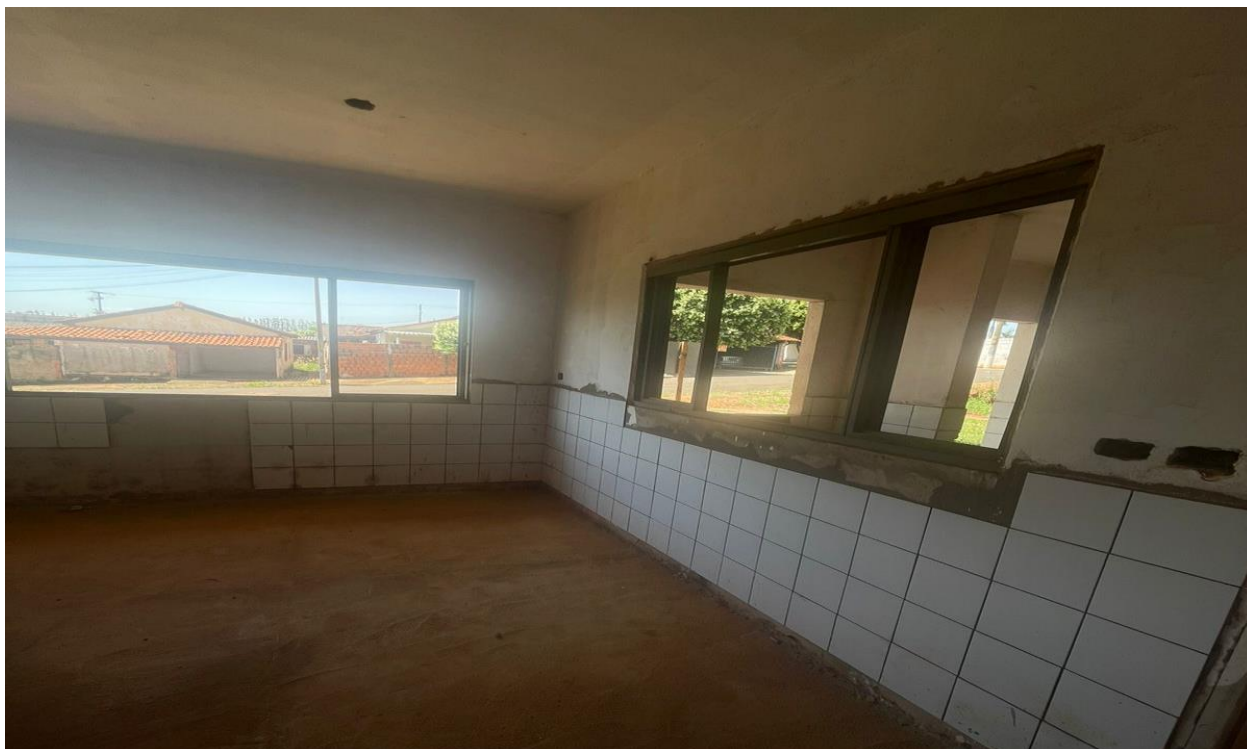
Imagem 02: Secretaria, sem instalação dos vidros, portas, sem instalação dos componentes elétricos, com pontos faltando revestimento cerâmico devido os mesmos se descolarem da alvenaria. Fonte: O autor.

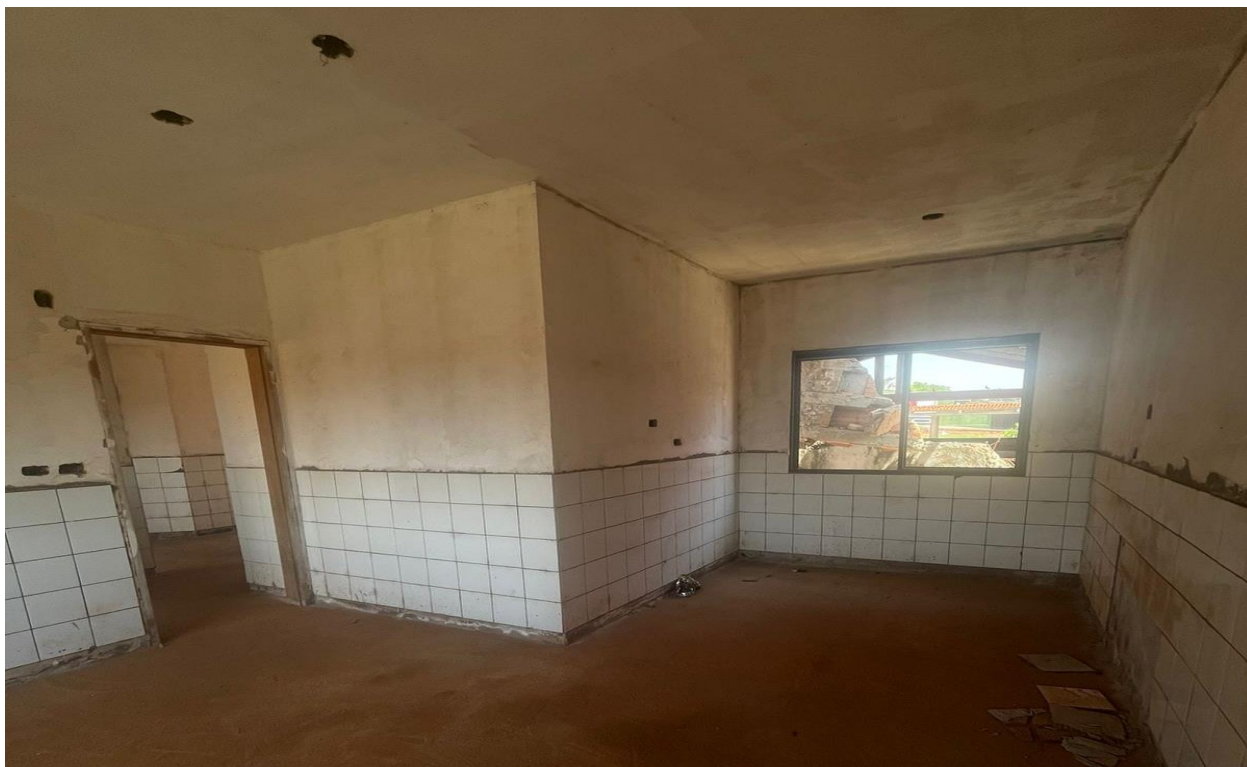
Imagem 03: Diretoria, sem instalação dos vidros, portas, sem instalação dos componentes elétricos, com pontos faltando revestimento cerâmico devido os mesmos se descolarem da alvenaria. Fonte: O autor.

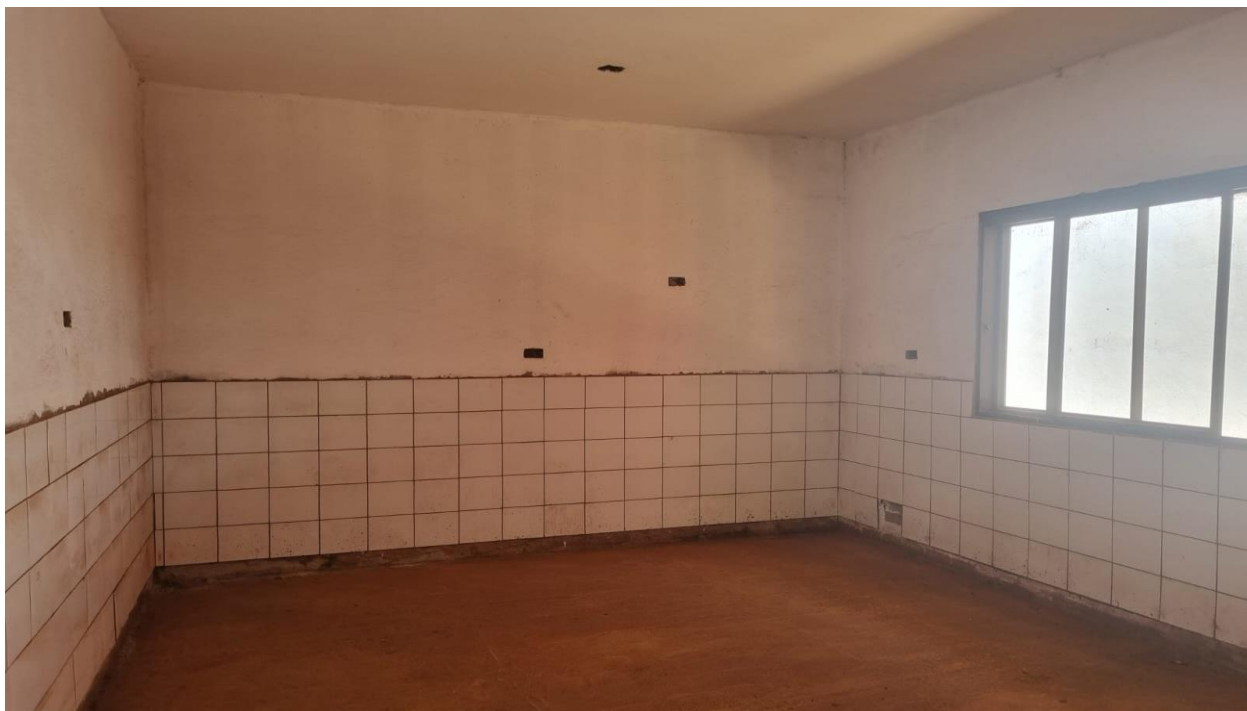
Imagem 05: almoxarifado, sem instalação dos vidros, portas, sem instalação dos componentes elétricos, com pontos faltando revestimento devido os mesmos se descolaram da alvenaria cerâmico, piso em granitina não finalizado. Fonte: O autor.

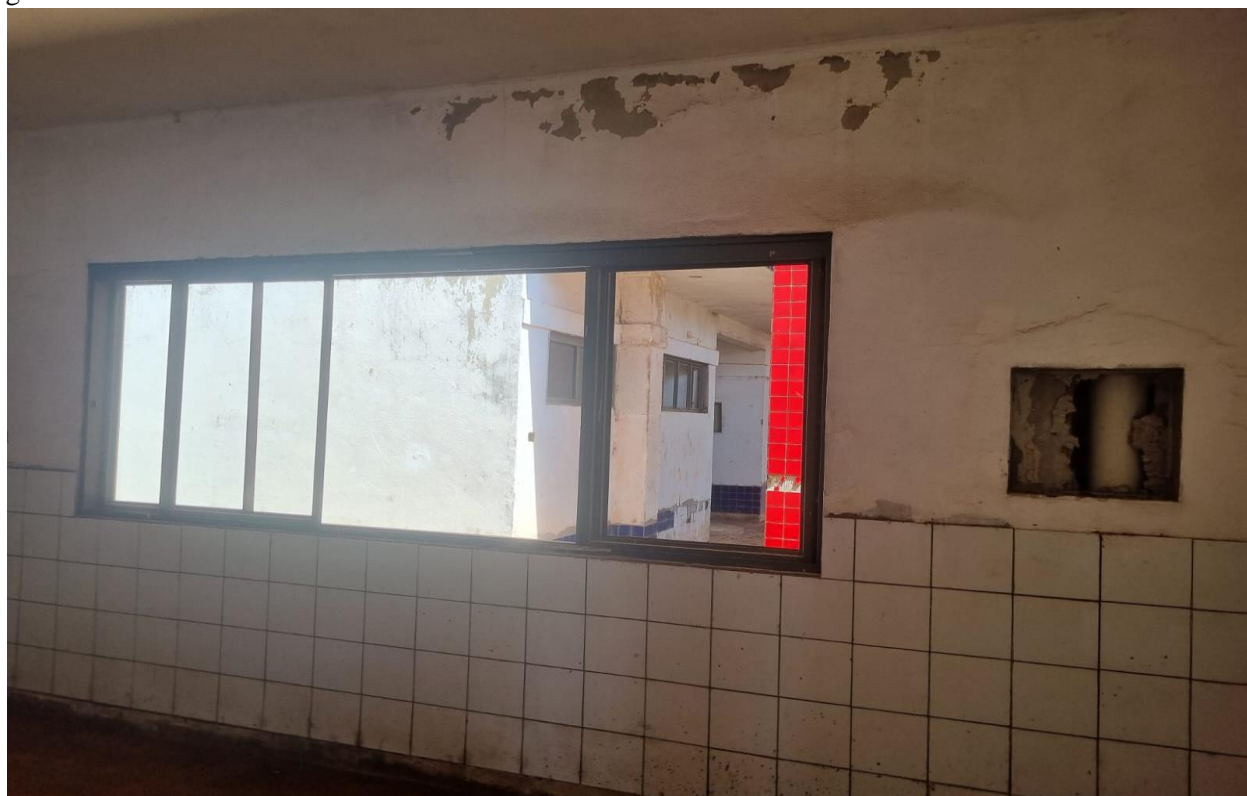
Imagem 06: Sala dos professores, sem instalação dos vidros, portas, sem instalação dos componentes elétricos, com pontos faltando revestimento cerâmico devido os mesmos se descolarem da alvenaria, piso em granitina não finalizado. Fonte: O autor.

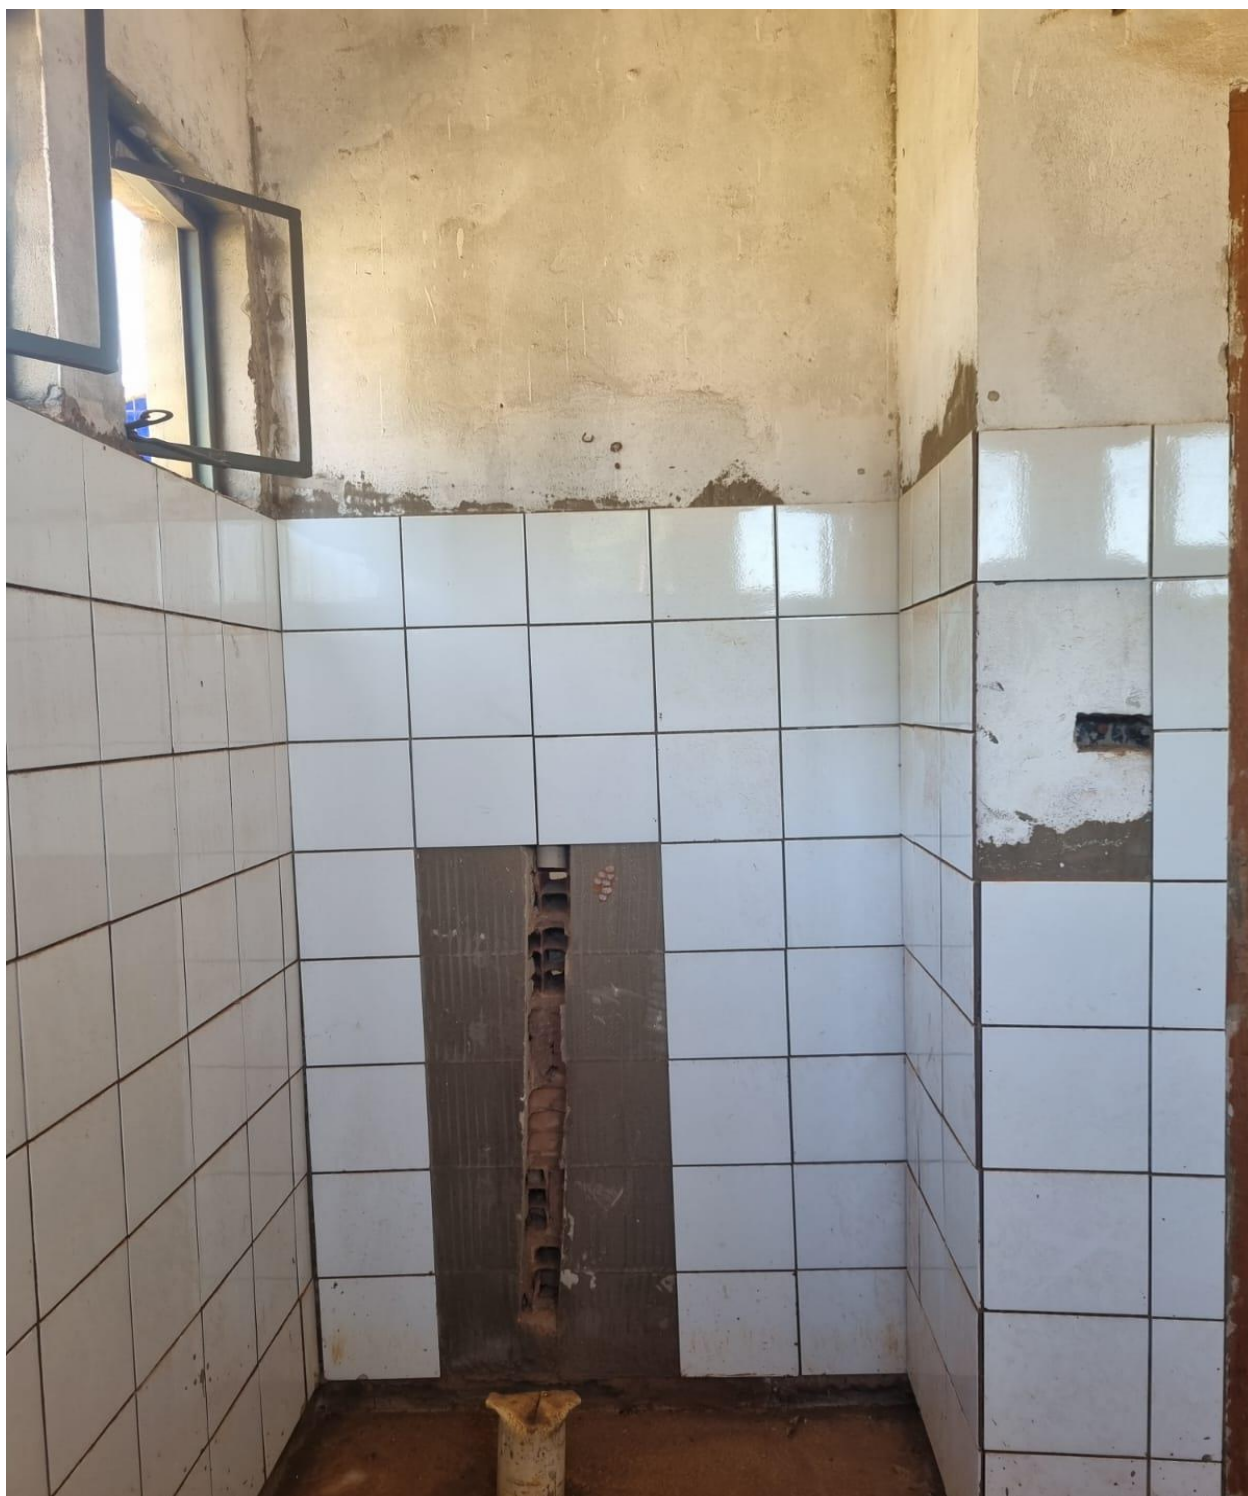
Imagem 07: Sanitários do bloco de administração, sem instalação dos vidros, portas, sem instalação dos componentes elétricos, com pontos faltando revestimento cerâmico devido os mesmos se descolarem da alvenaria, faltando instalações hidráulicas, piso em granitina não finalizado. Fonte: O autor.

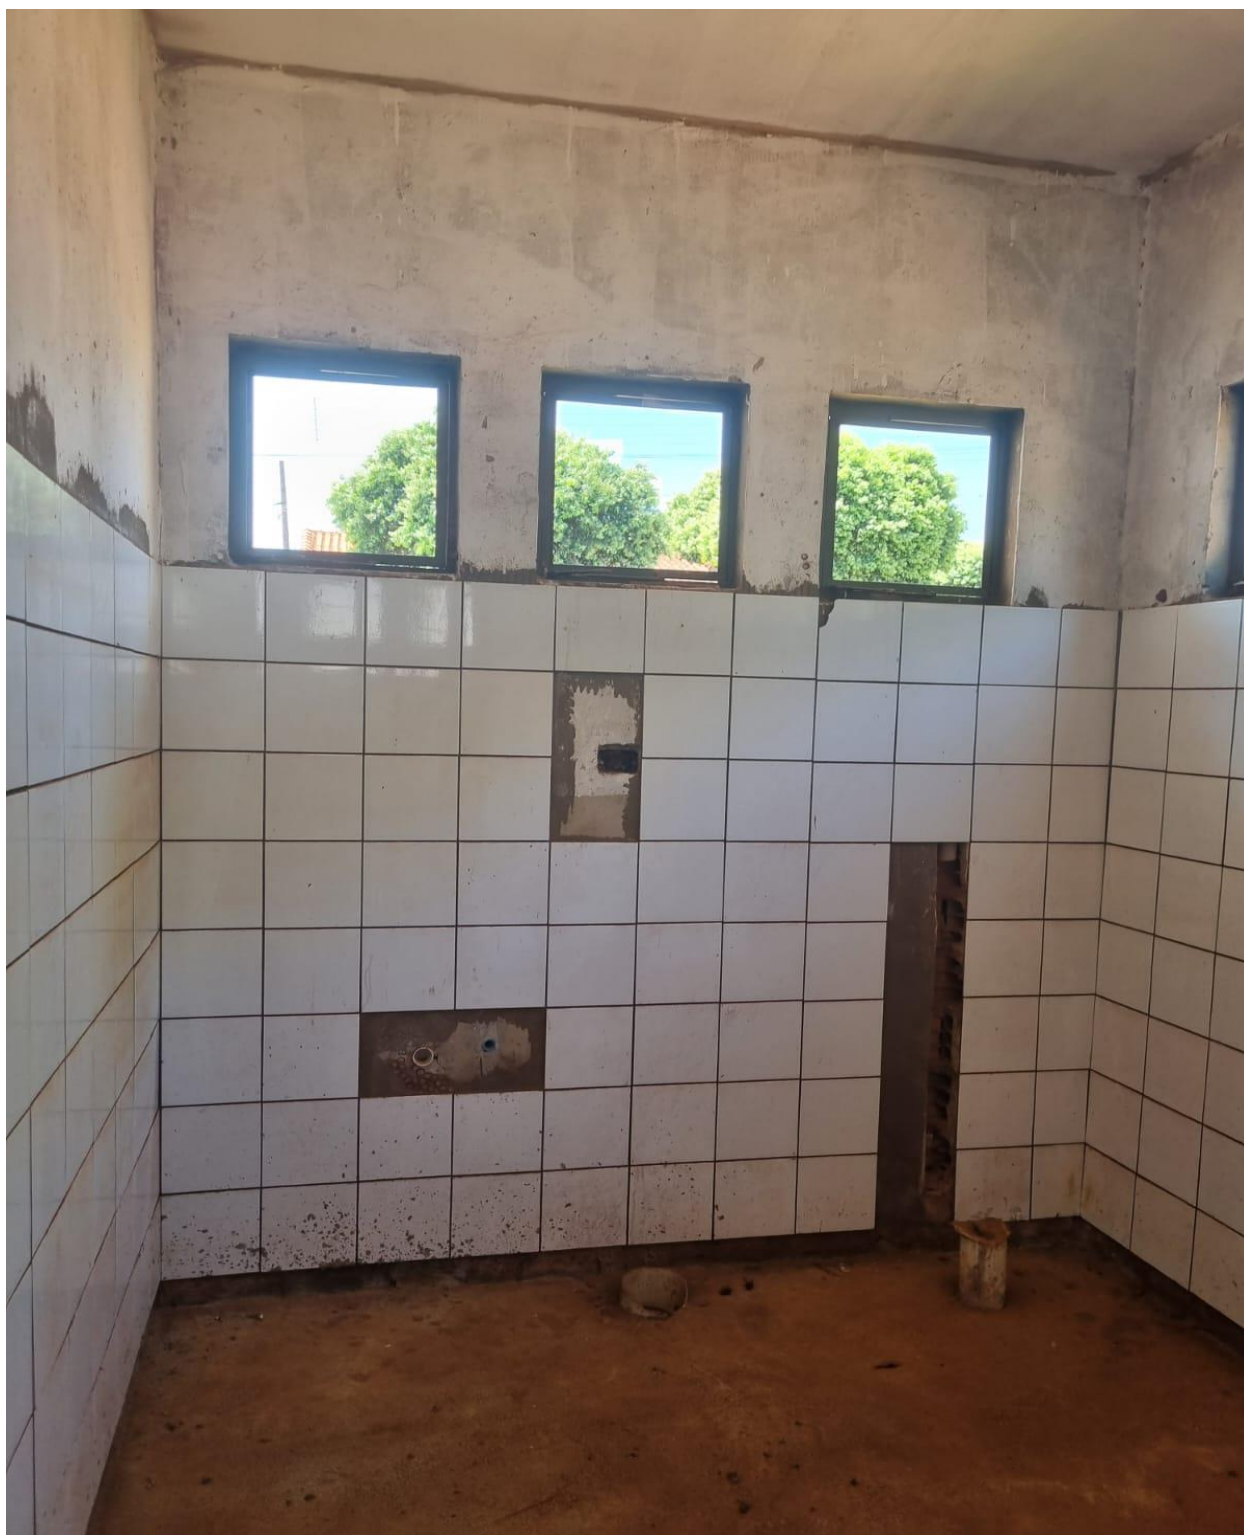
Imagem 08: Sanitários do bloco de administração, sem instalação dos vidros, portas, sem instalação dos componentes elétricos, com pontos faltando revestimento cerâmico devido os mesmos se descolarem da alvenaria, piso em granitina não finalizado. Fonte: O autor.

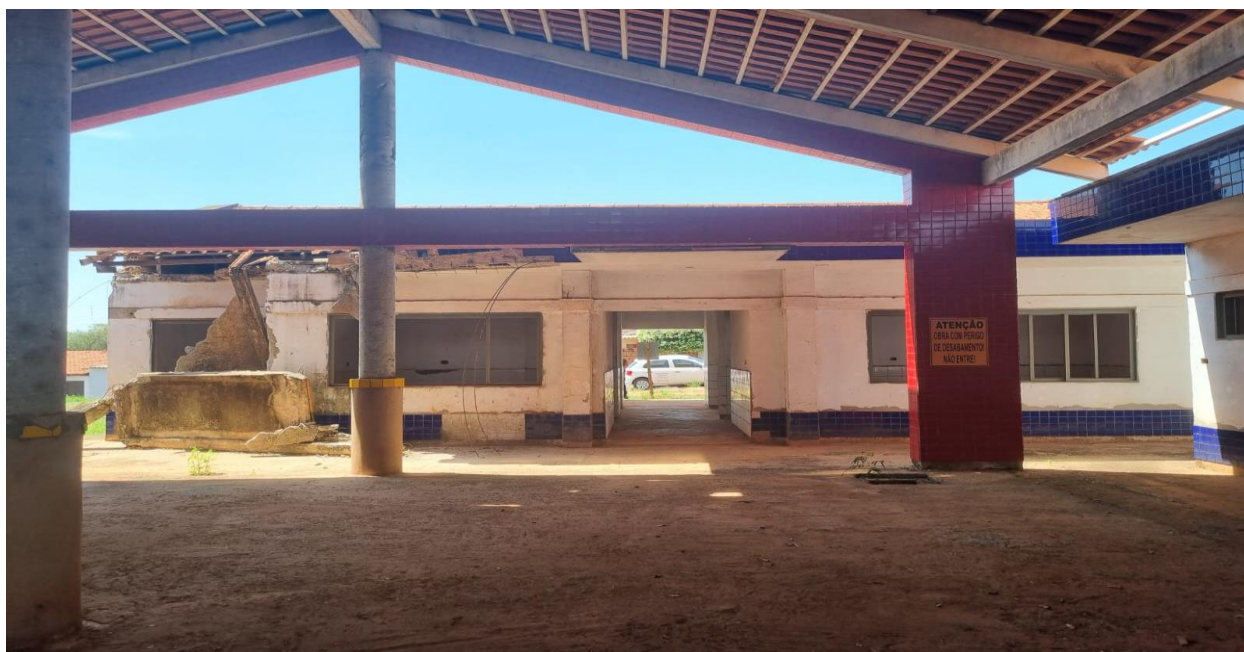
Imagem 09: Vista de dentro do prédio do bloco de administração, onde além de pontos sem o revestimento cerâmico devido os mesmos se descolarem da alvenaria, a laje em balanço externa cedeu, comprometendo o restante. Fonte: O autor.

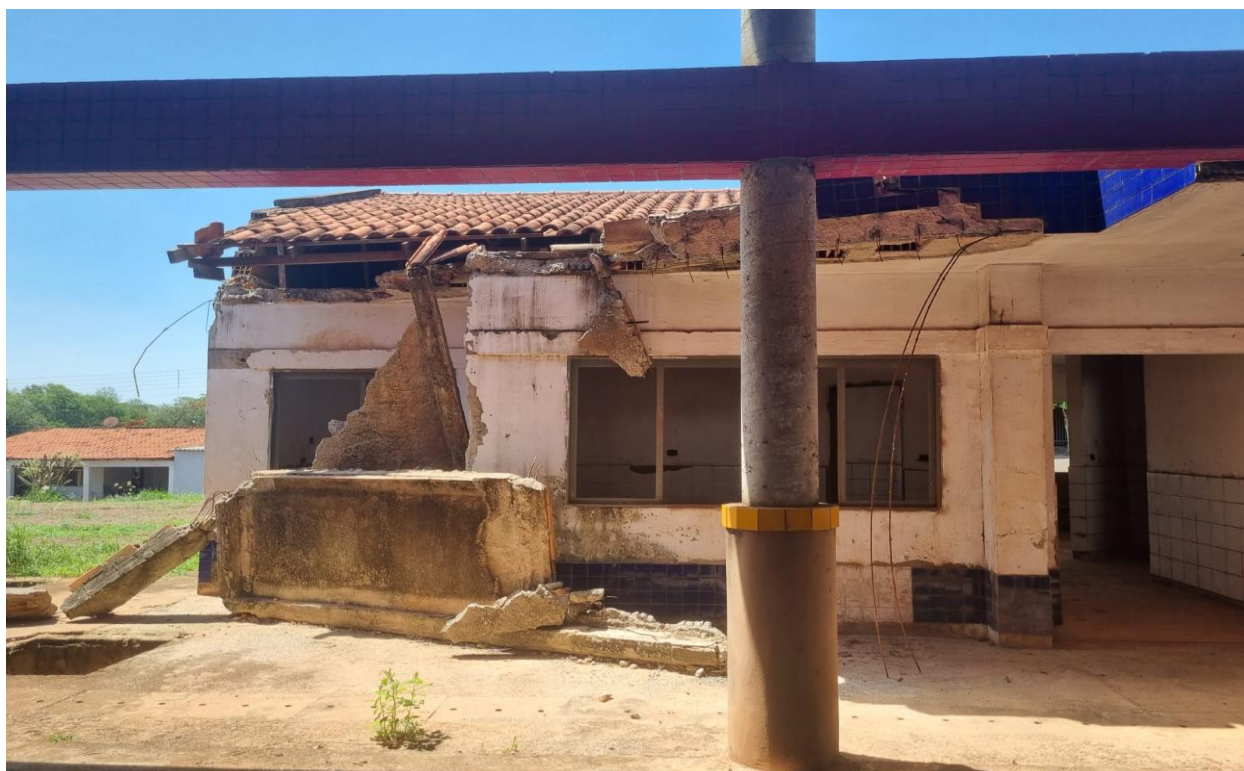
Imagem 10: Vista de dentro do prédio do bloco de administração, onde além de pontos sem o revestimento cerâmico devido os mesmos se descolarem da alvenaria, a laje em balanço externa cedeu, comprometendo o restante. Fonte: O autor.

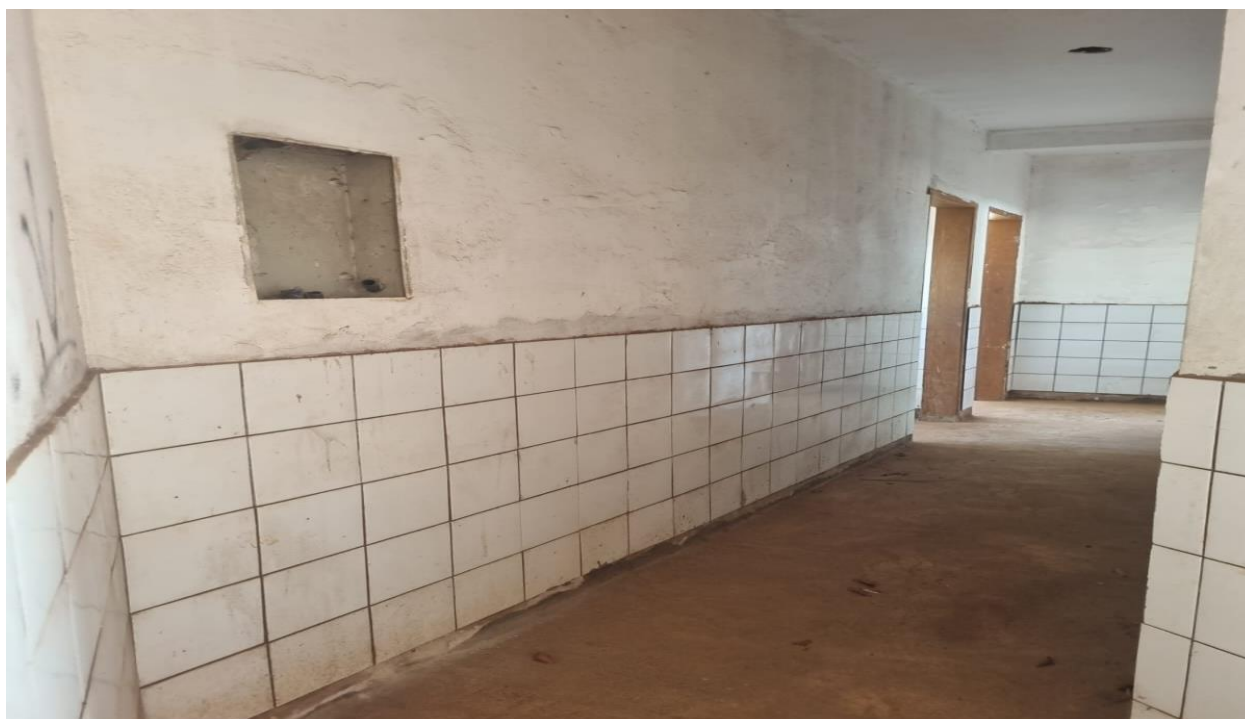
Imagem 11: Vista de dentro do prédio do bloco de administração, corredor de acesso ao almoxarifado e sanitários, local sem a instalação de um dos quadros de energia. Fonte: O autor.

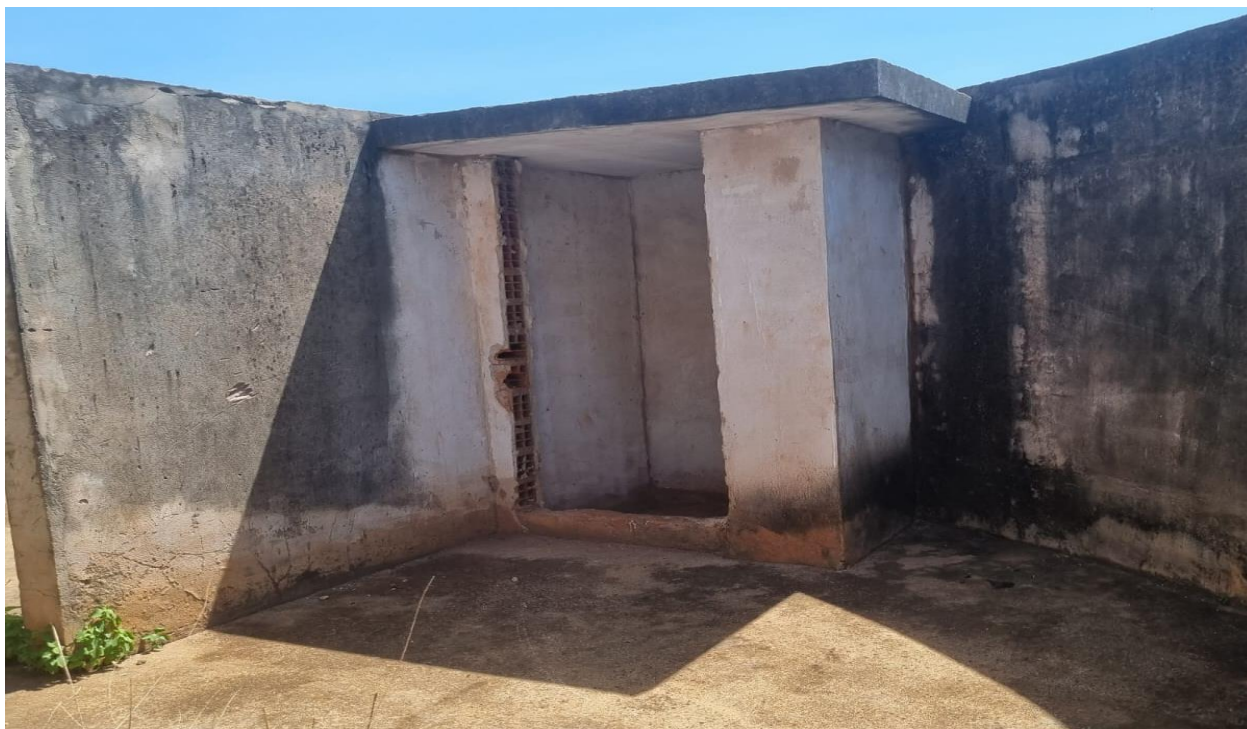
Imagem 12: Vista da Central de GLP, não finalizada, com ausência de componetes conforme projeto e sem indícios de instalação de tubulação de abastecimento ao prédio. Fonte: O autor.

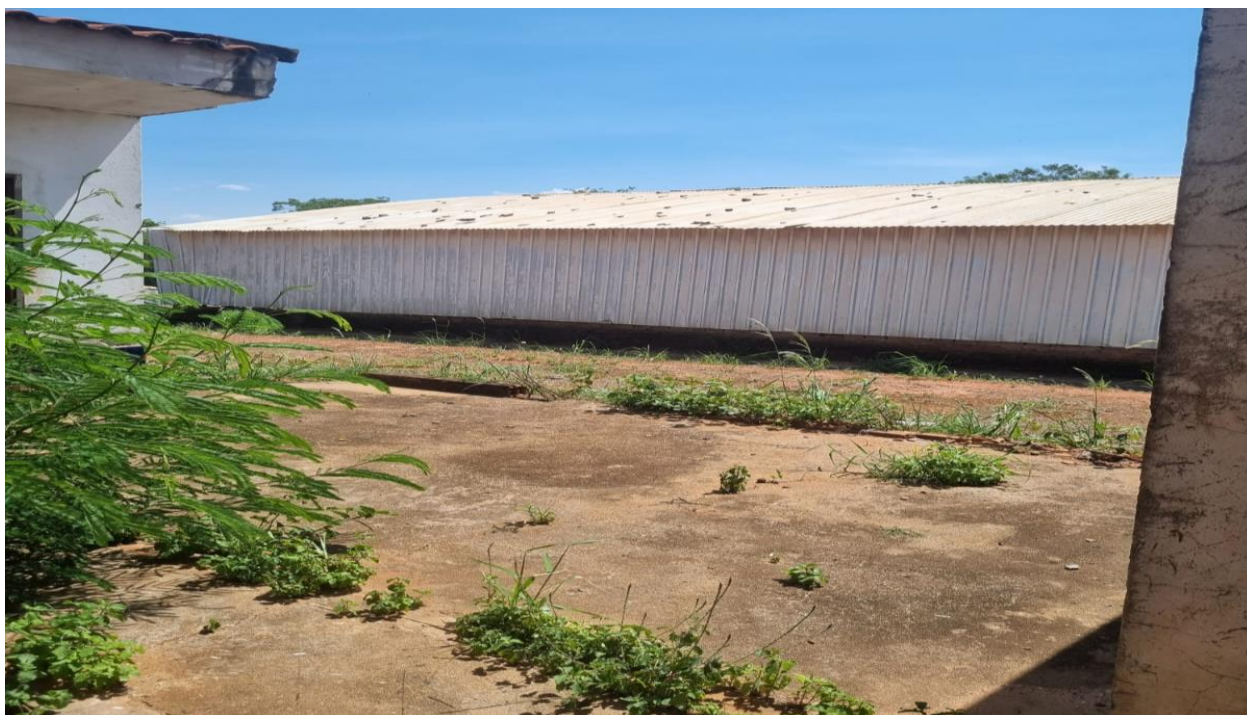
Imagem 13: Vista da área externa do bloco de serviços, onde aparentemente foi executado fechamento com alvenaria que deveria ser de bloco cobogó, a mesma desmoronou. Sistema de águas pluviais, sem tampas e com excesso de vegetação rasteira. Fonte: O autor.

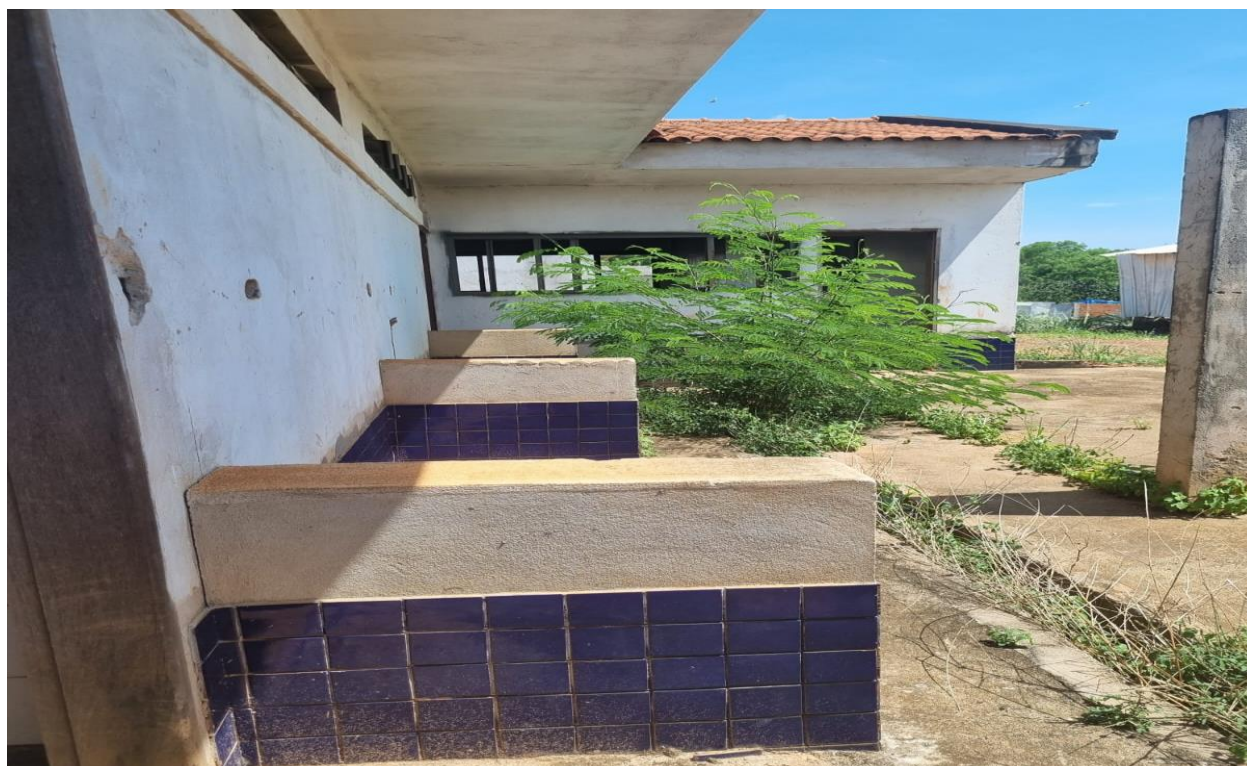
Imagem 14: Vista da área externa do bloco de serviços, onde foi iniciada a execução da bancada externa, áreas sem revestimento cerâmico devido os mesmos se descolarem da alvenaria, sendo possível ver também o sistema de água pluvial exposto (sem tampa tipo grelha) e excesso de vegetação rasteira. Fonte: O autor.

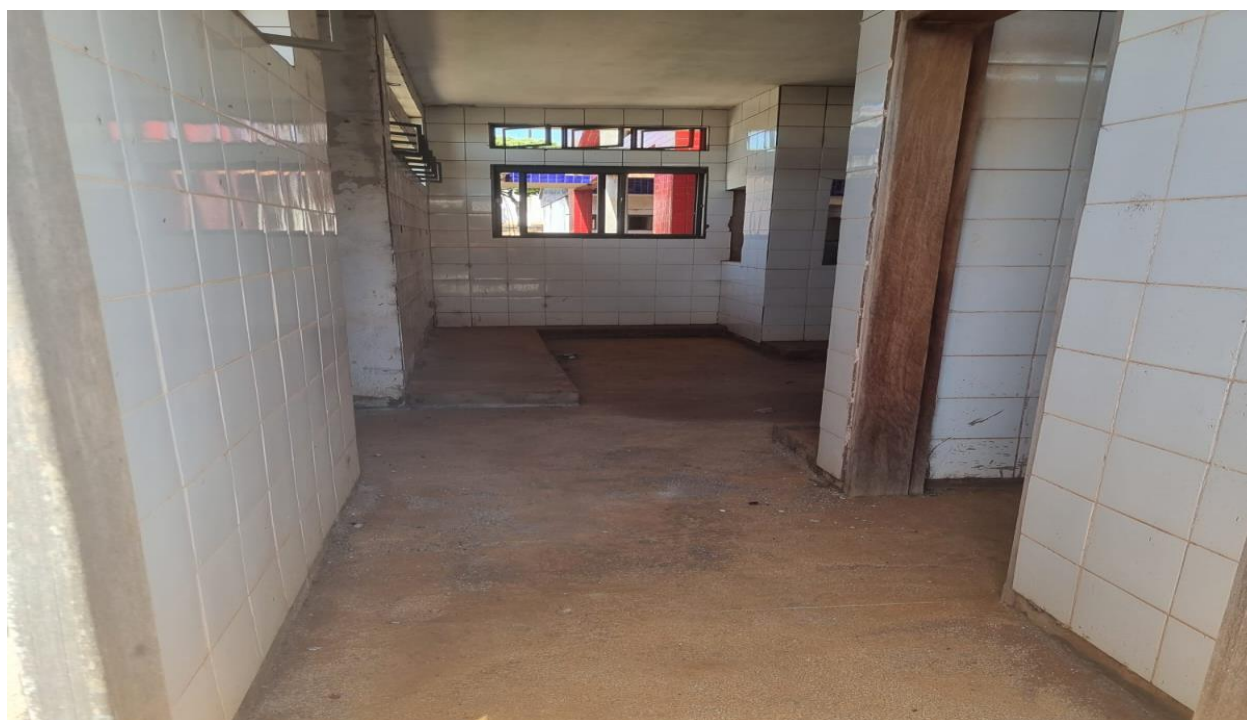
Imagem 15: Vista da cozinha, entrada pela da área externa do bloco de serviços, os vidros não foram instalados, piso em granitina não finalizado, e se encontra em estado de deteriorização. Fonte: O autor.

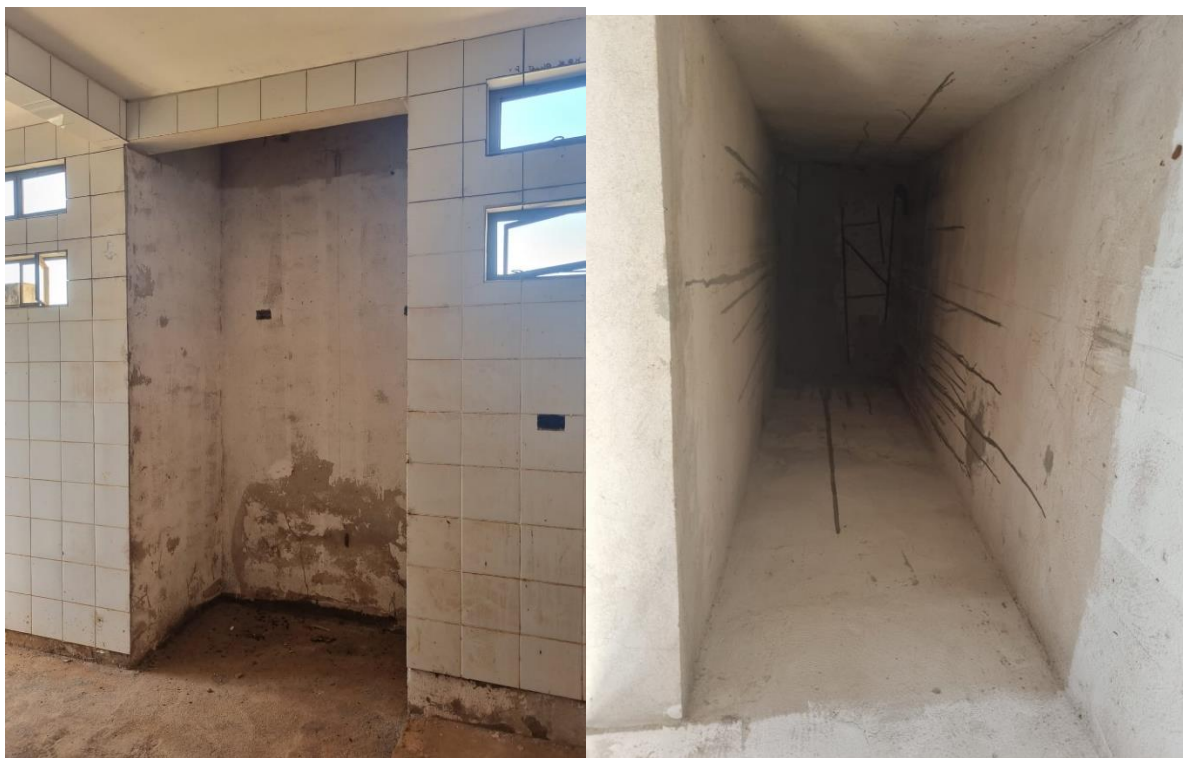
Imagem 16: Vista da cozinha, detalhe do local a ser instalado sistema de exaustão mecânica, não executado.

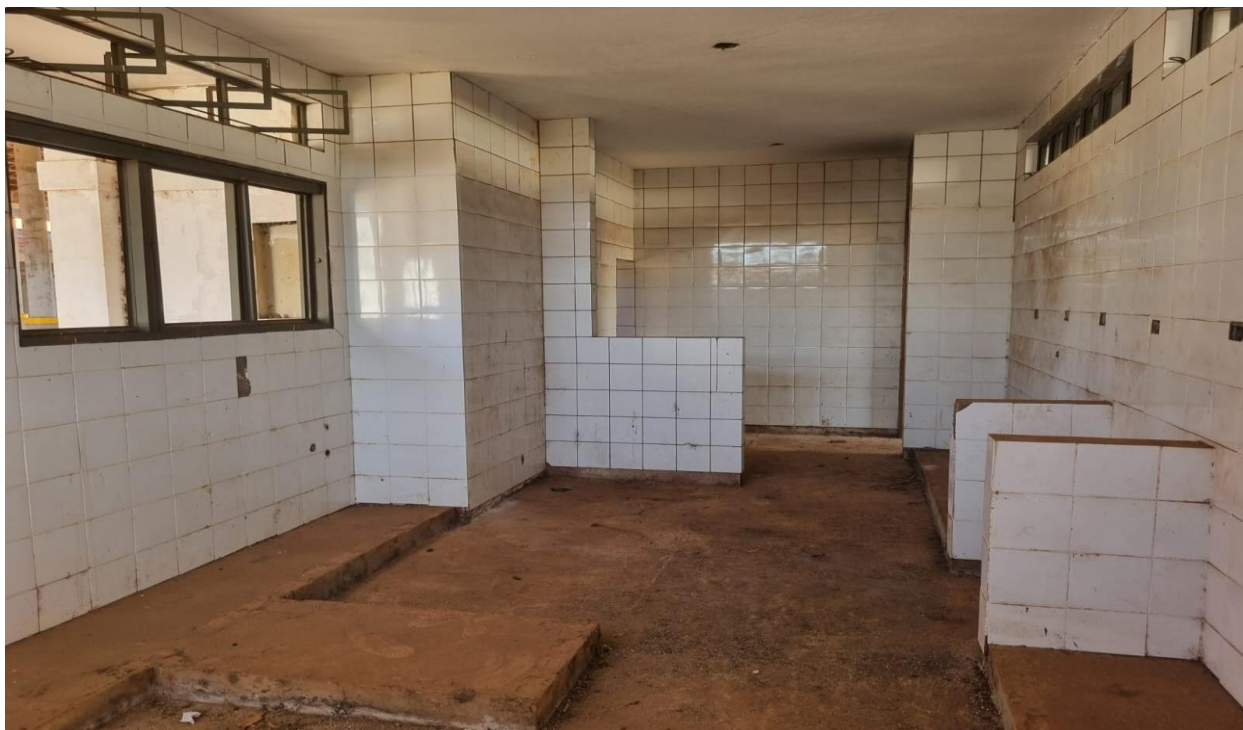
Imagem 17: Vista da cozinha, os vidros não foram instalados, piso em granitina não finalizado e se encontra em estado de deteriorização, bancadas não finalizadas, faltam de componetes hidráulicos e elétricos, áreas sem revestimento cerâmico devido os mesmos se descolarem da alvenaria, e sem louças e acessórios. Fonte:

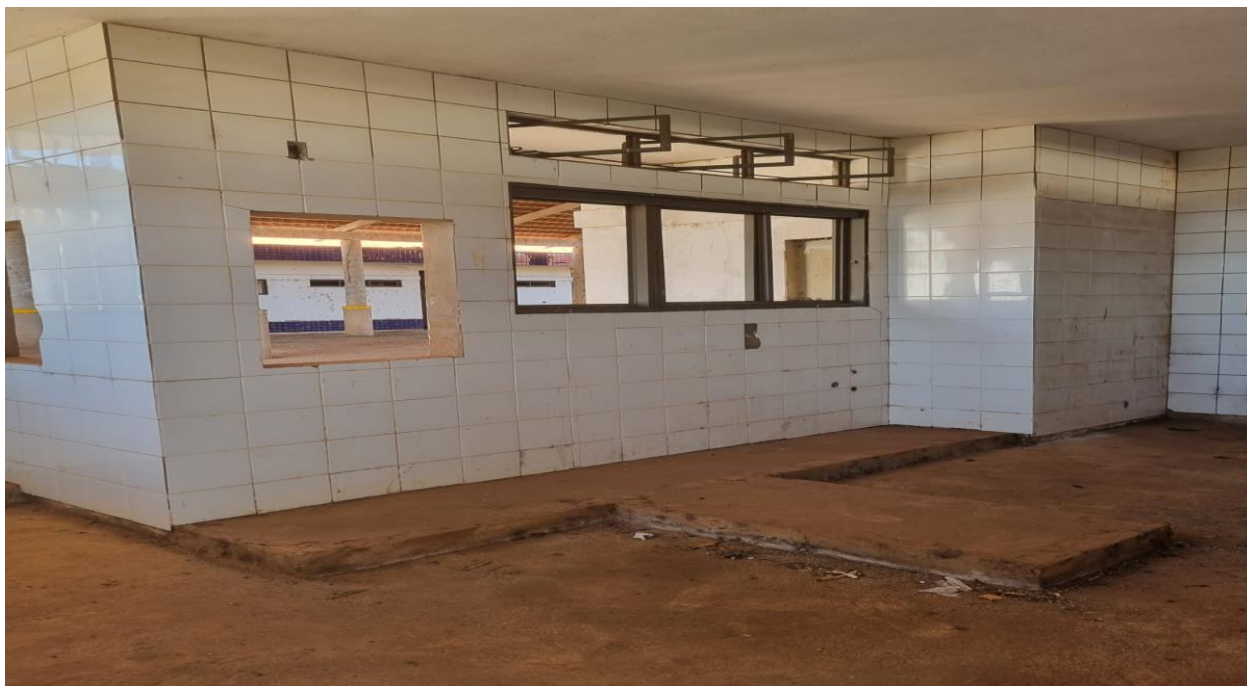
Imagem 18: Vista da cozinha, os vidros não foram instalados, piso em granitina não finalizado e se encontra em estado de deteriorização, bancadas não finalizadas, faltam componetes hidráulicos e elétricos, áreas sem revestimento cerâmico devido os mesmos se descolarem da alvenaria, e sem louças e acessórios. Fonte: O autor.

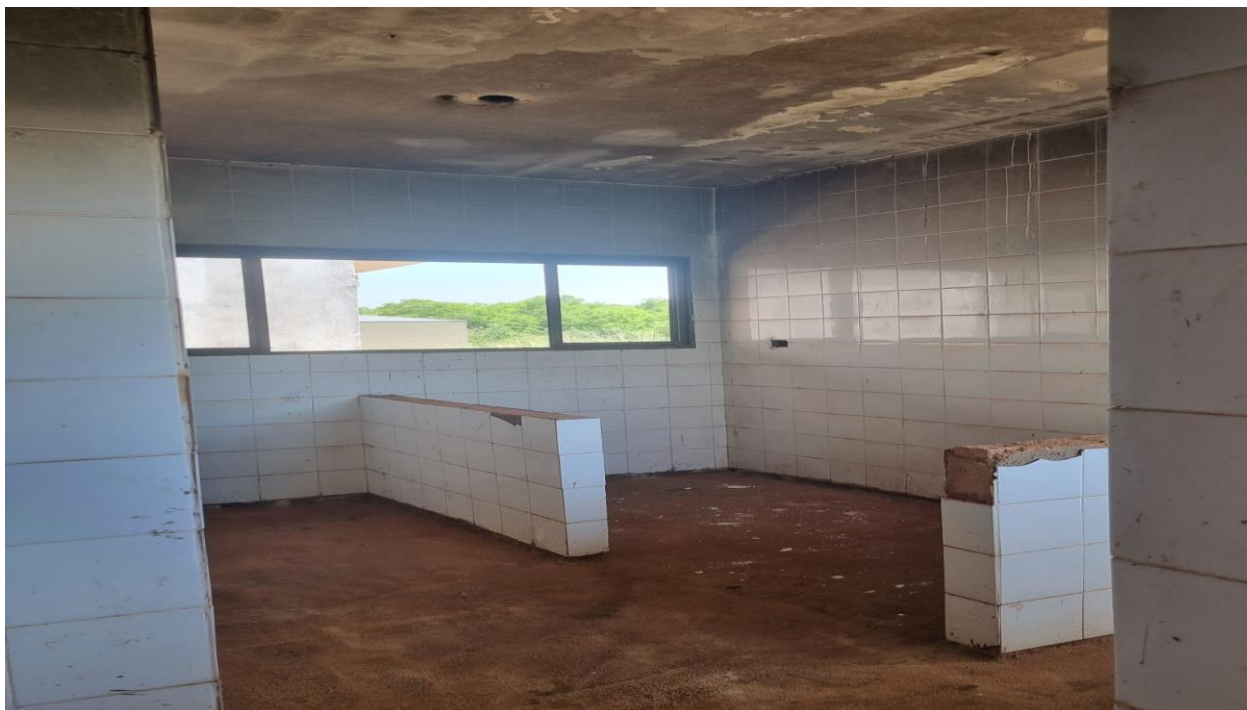
Imagem 19: Vista da lavanderia, os vidros não foram instalados, piso em granitina não finalizado e se encontra em estado de deteriorização, bancadas não finalizadas, faltam componetes hidráulicos e elétricos, áreas sem revestimento cerâmico devido os mesmos se descolarem da alvenaria, sem louças e acessórios,

e laje e revestimentos com marcas e deteriorização devido a incêndio provocado por indivíduo desconhecido. Fonte: O autor.

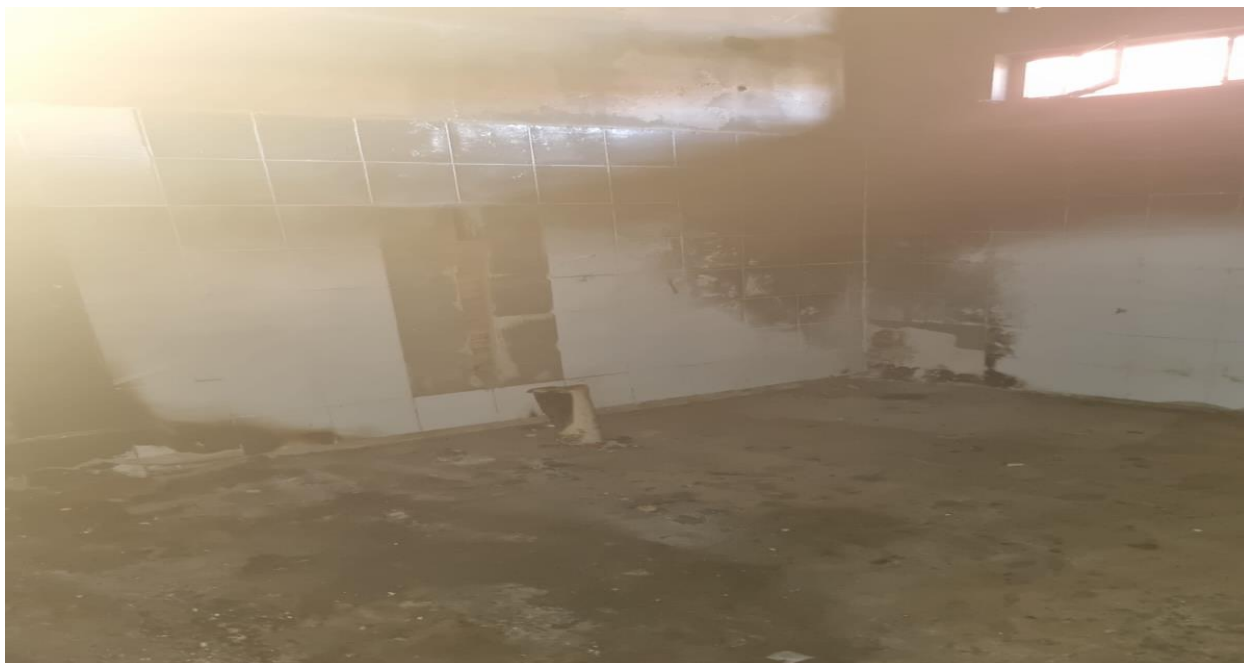
Imagem 20: Vista da vestiário feminino e masculino, os vidros não foram instalados, piso em granitina não finalizado e se encontra em estado de deteriorização, bancadas não finalizadas, faltam componetes hidráulicos e elétricos, louças e acessórios, áreas sem revestimento cerâmico devido os mesmos se descolarem da alvenaria e laje e revestimentos com marcas e deteriorização devido a incêndio provocado por indivíduo desconhecido. Fonte: O autor.

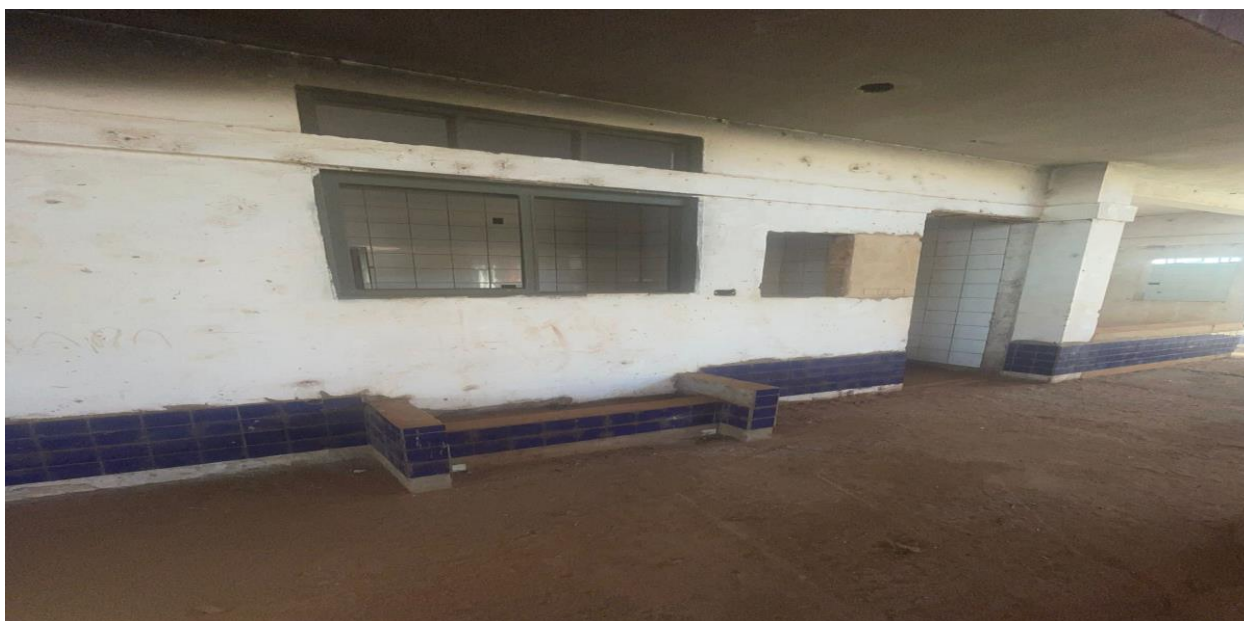
Imagem 21: Vista pelo pátio coberto dá area externa no bloco de serviço (lactário), os vidros não foram instalados, piso em granitina não finalizado e se encontra em estado de deteriorização, bancadas não

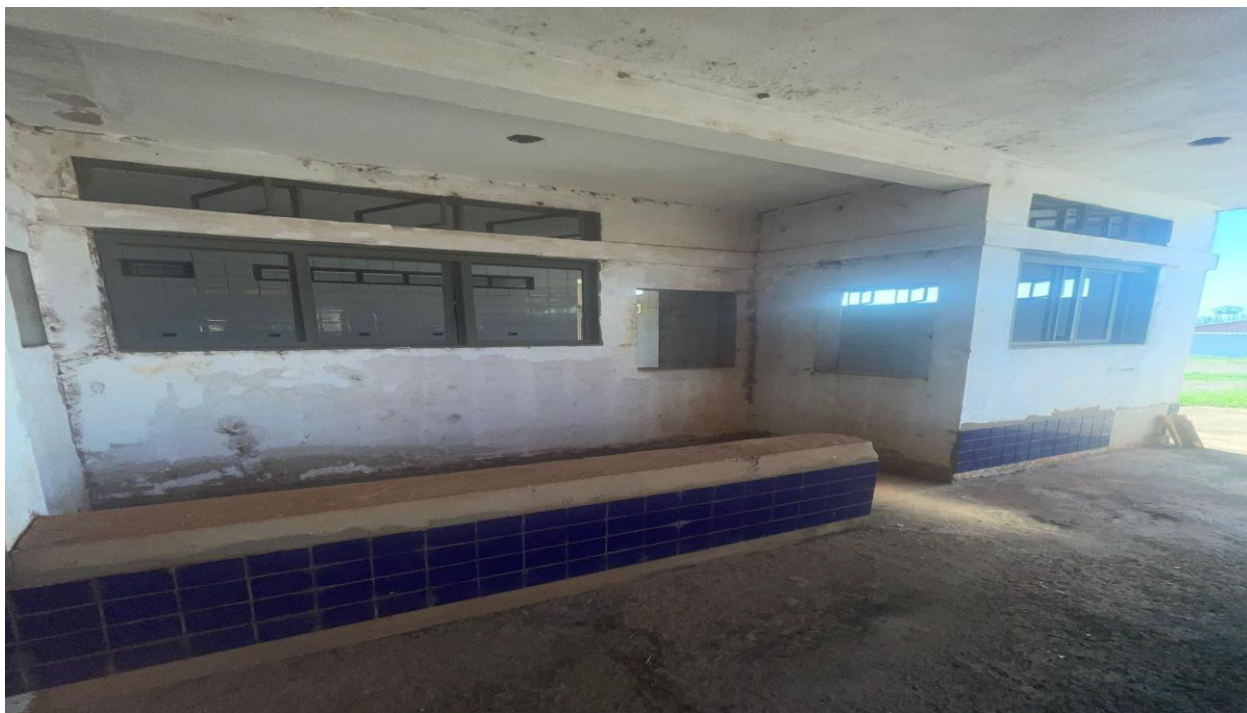
Imagem 22: Vista pelo pátio coberto dá area externa no bloco de serviço (buffet), os vidros não foram instalados, piso em granitina não finalizado e se encontra em estado de deteriorização, sem peitoril nas janelas, áreas sem revestimento cerâmico devido os mesmos se descolarem da alvenaria, faltam componetes hidráulicos e elétricos, louças e acessórios. Fonte: O autor.
