LAUDO TÉCNICO DE VISTORIA

CONSTRUÇÃO DE ESCOLA DE EDUCAÇÃO INFANTIL TIPO B, PADRÃO FNDE NO MUNICÍPIO DE NOVAIS/SP

OBRA PARASILADA (ID SIMEC: 1897)

Realizado em :17/10/2023.

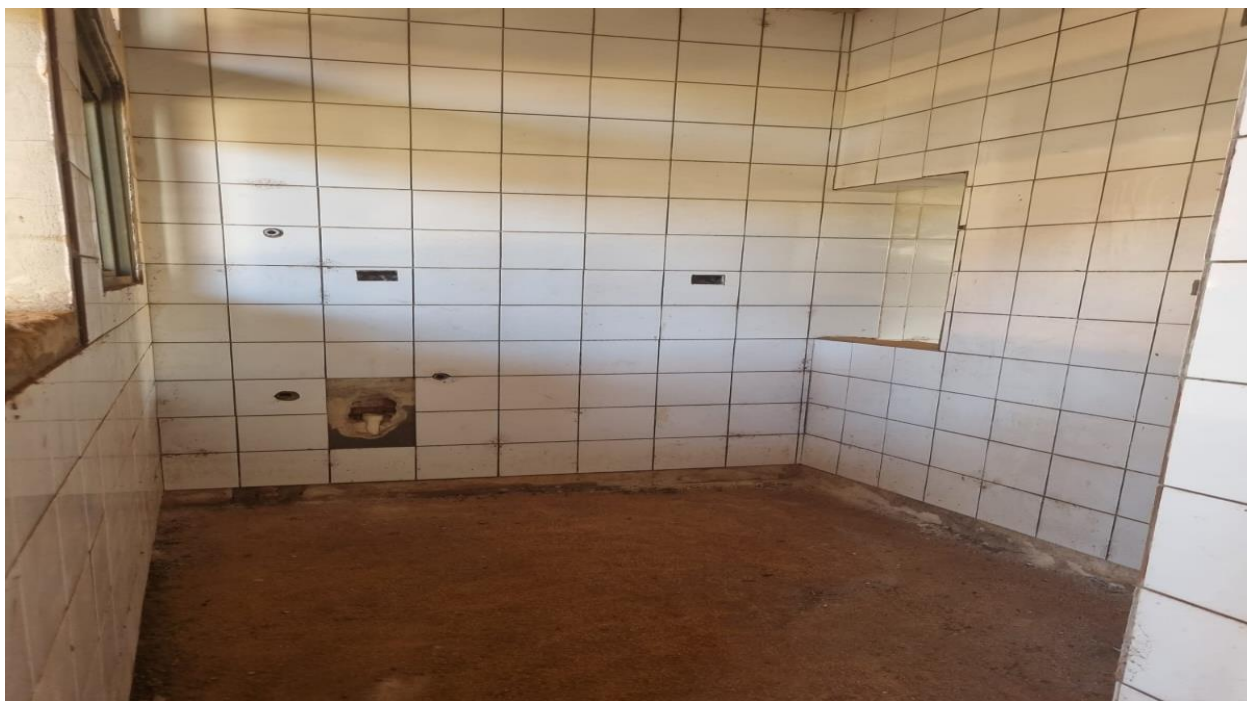
Imagem 23: Vista interna do lactário, os vidros não foram instalados, piso em granitina não finalizado e se

encontra em estado de deteriorização, bancadas não finalizadas, faltam componetes hidráulicos e elétricos, louças e acessórios. Fonte: O autor.

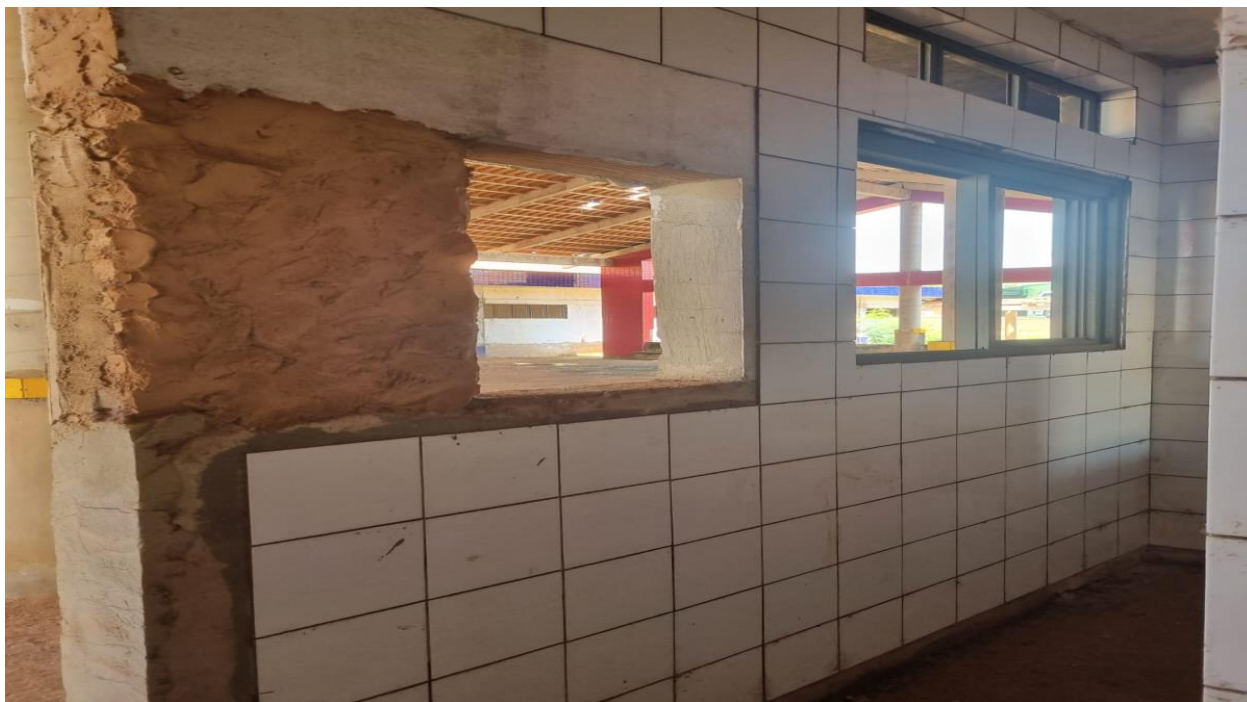
Imagem 24 : Vista interna do lactário, os vidros não foram instalados, piso em granitina não finalizado e se encontra em estado de deteriorização, bancadas não finalizadas, faltam componetes hidráulicos e elétricos, áreas sem revestimento cerâmico, louças e acessórios. Fonte: O autor.

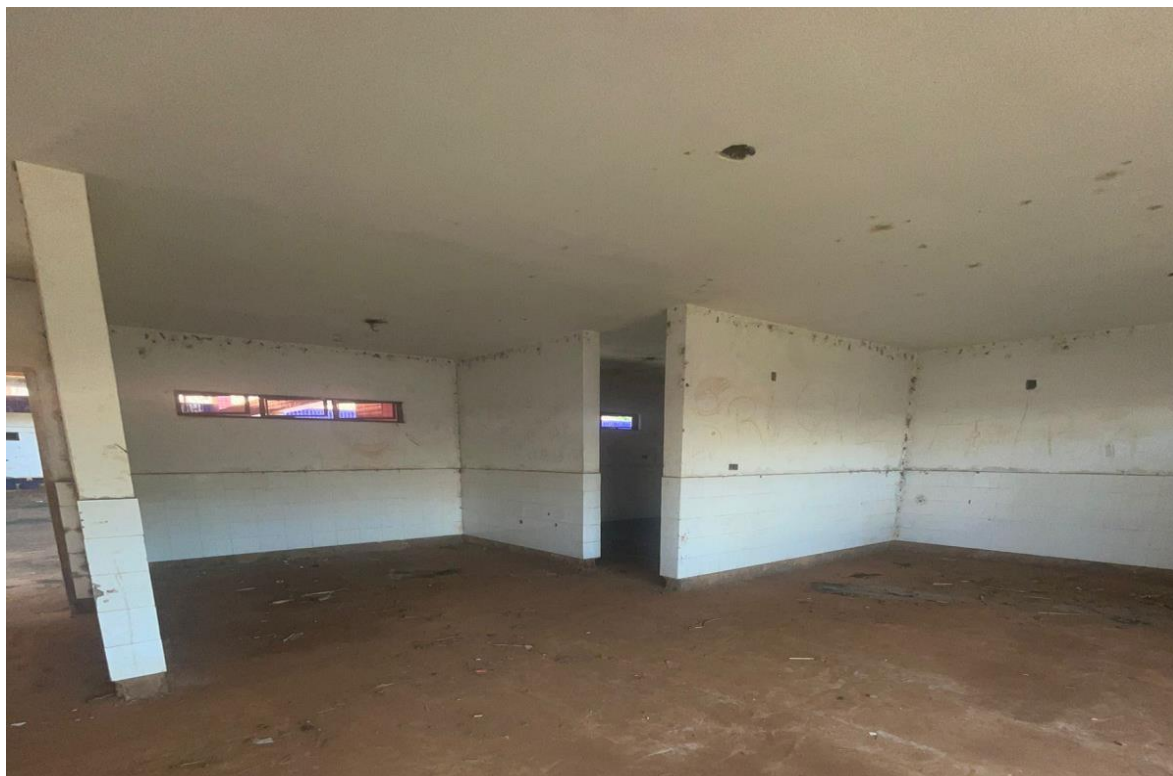
Imagem 25: Vista de dentro da sala Creche I, sem instalação dos vidros e portas, e dos componentes elétricos, com pontos faltando revestimento cerâmico dentro dos sanitários devido os mesmos se descolarem da alvenaria, faltando instalações hidráulicas, piso em granitina não finalizado e divisória não executada. Fonte: O autor

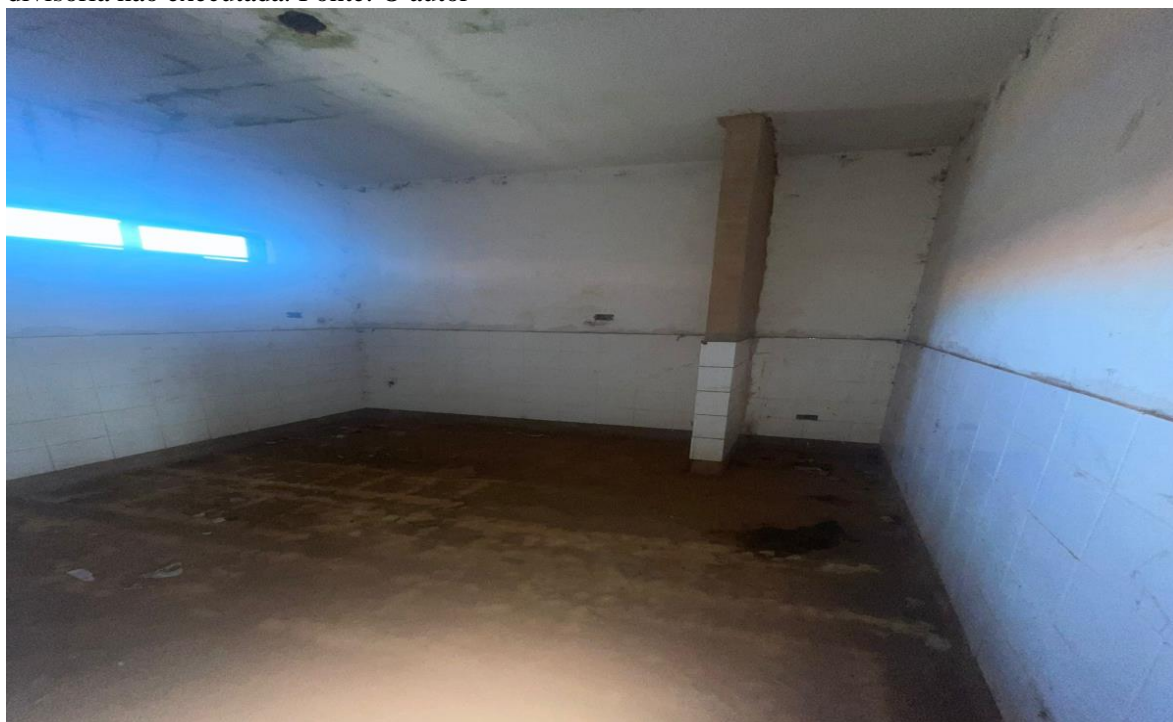
Imagem 26: Vista de dentro fraldário da sala Creche I, sem instalação dos vidros e portas, e dos componentes elétricos, com pontos faltando revestimento cerâmico dentro dos sanitários devido os mesmos se descolarem da alvenaria, faltando instalações hidráulicas, piso em granitina não finalizado e divisória não executada. Fonte: O autor

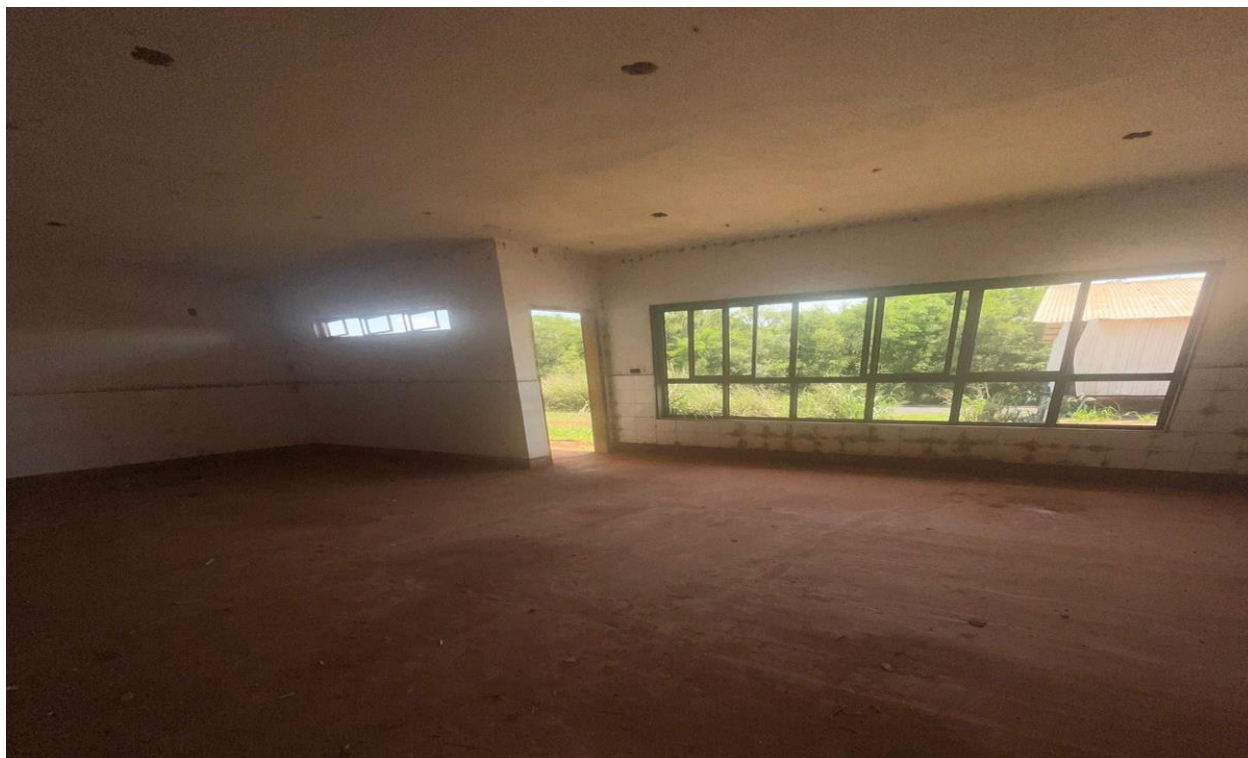
Imagem 27: Vista de dentro da sala Creche II, sem instalação dos vidros e portas, e dos componentes elétricos, com pontos faltando revestimento cerâmico dentro dos sanitários devido os mesmos se descolarem da alvenaria, faltando instalações hidráulicas, piso em granitina não finalizado e divisória não executada. Fonte: O autor

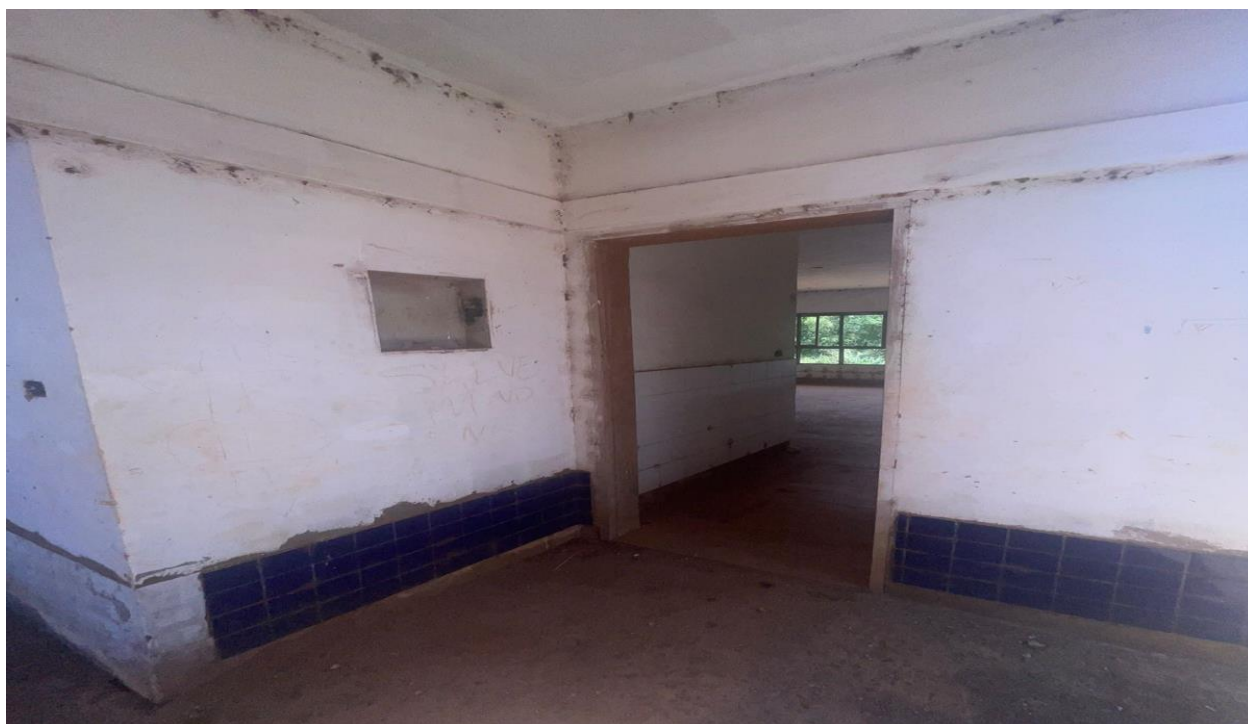
Imagem 28: Vista porta de acesso da sala Creche II, sem instalação das portas e componetes, sem instalação de um dos quadros de energia, piso em granitina não finalizado e se encontra em estado de deteriorização. Fonte: O autor.

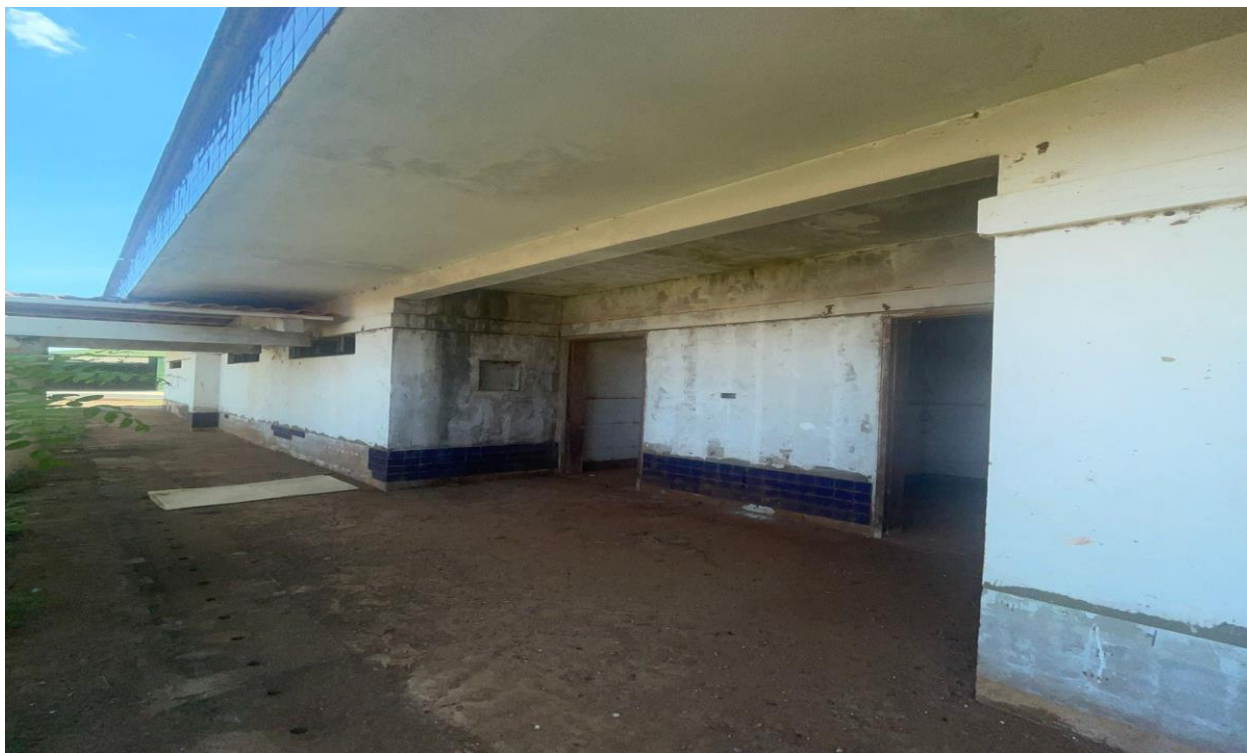
Imagem 29: Vista área de circulação acesso as salas da Creche II, sem instalação das portas e componetes, piso em granitina não finalizado e se encontra em estado de deteriorização, áreas sem revetimento cerâmico.
Fonte: O autor.

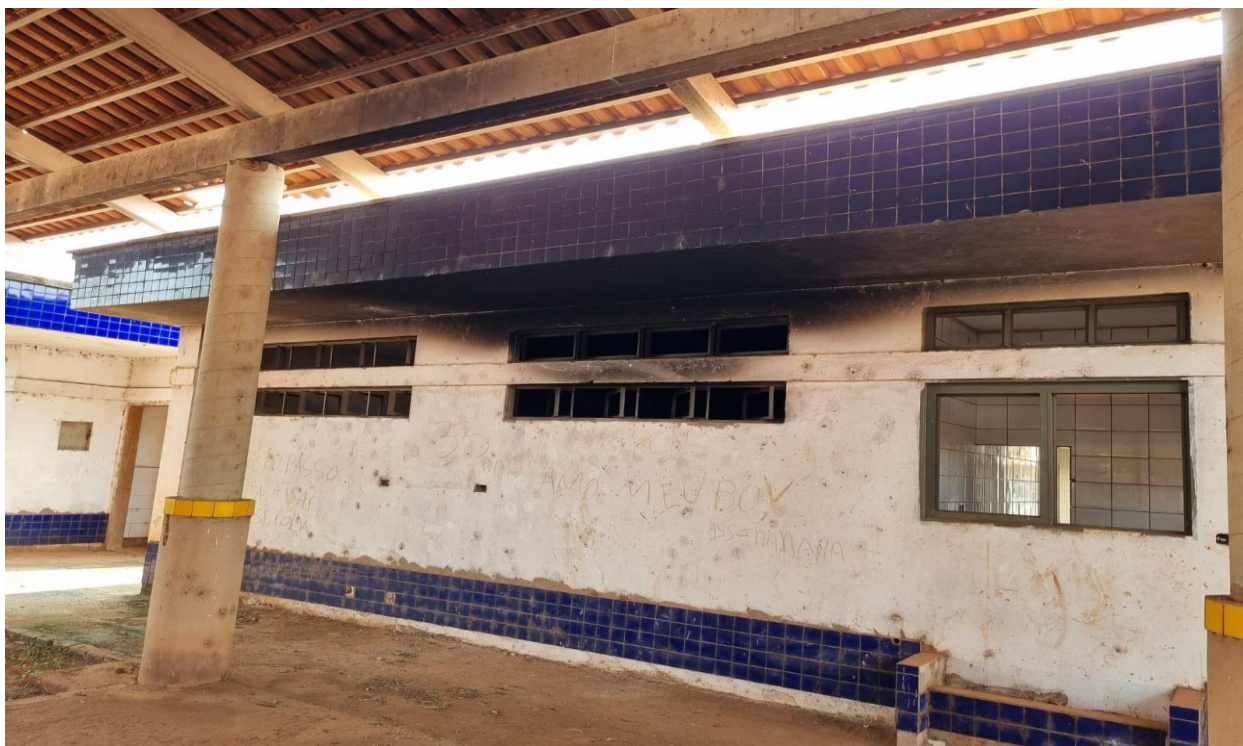
Imagem 30: Vista área externa do bloco de serviço, onde existe vestigio de incêndio. Fonte: O autor.

Devido as anomalias das paredes internas e externa, bem como, as lajes, devido a degradação do tempo, infiltrações e ações provocadas por terceiros como as marcas de incêndio, se faz necessário receber a camada de pintura, emasseamento e lixamento das áreas afetadas.

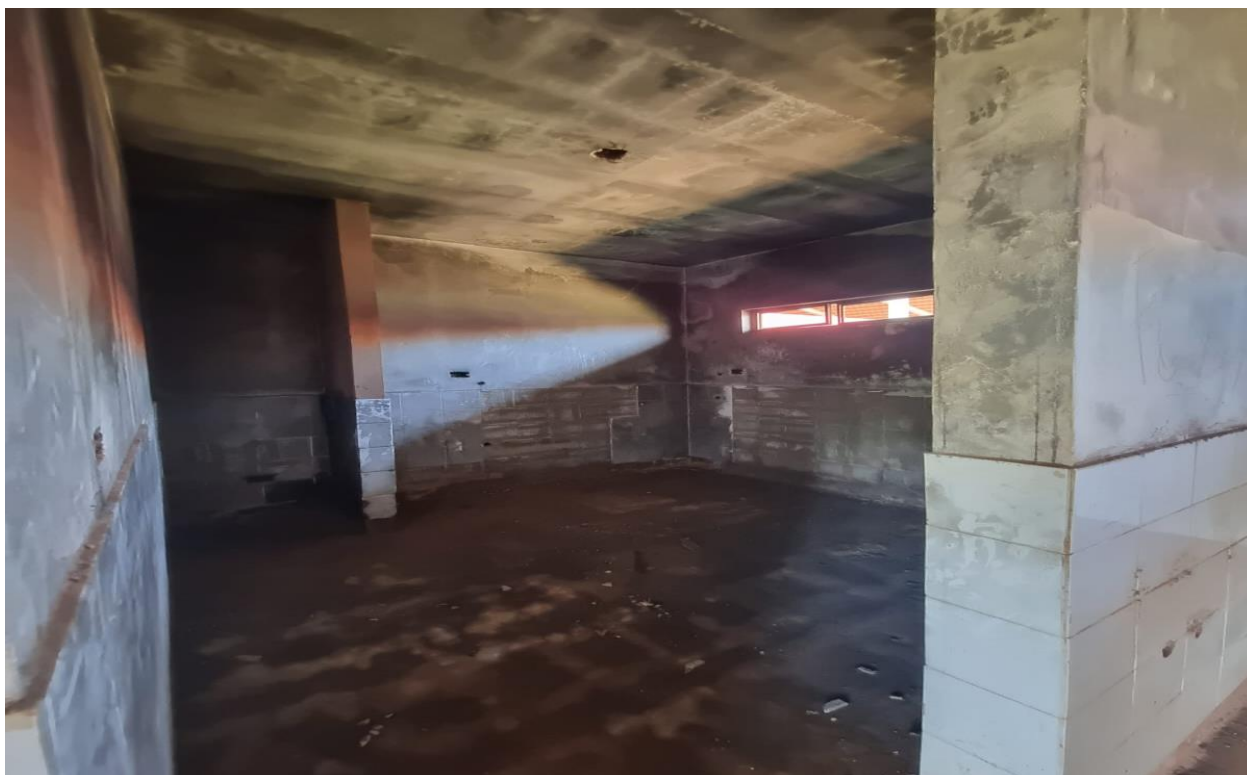
Imagem 31: Vista sanitário sala Creche I, sem instalação das portas e vidros das esquadrias, faltam componentes elétricos e hidráulicos, peças e acessórios, e a área foi incendiada. Fonte: O autor.

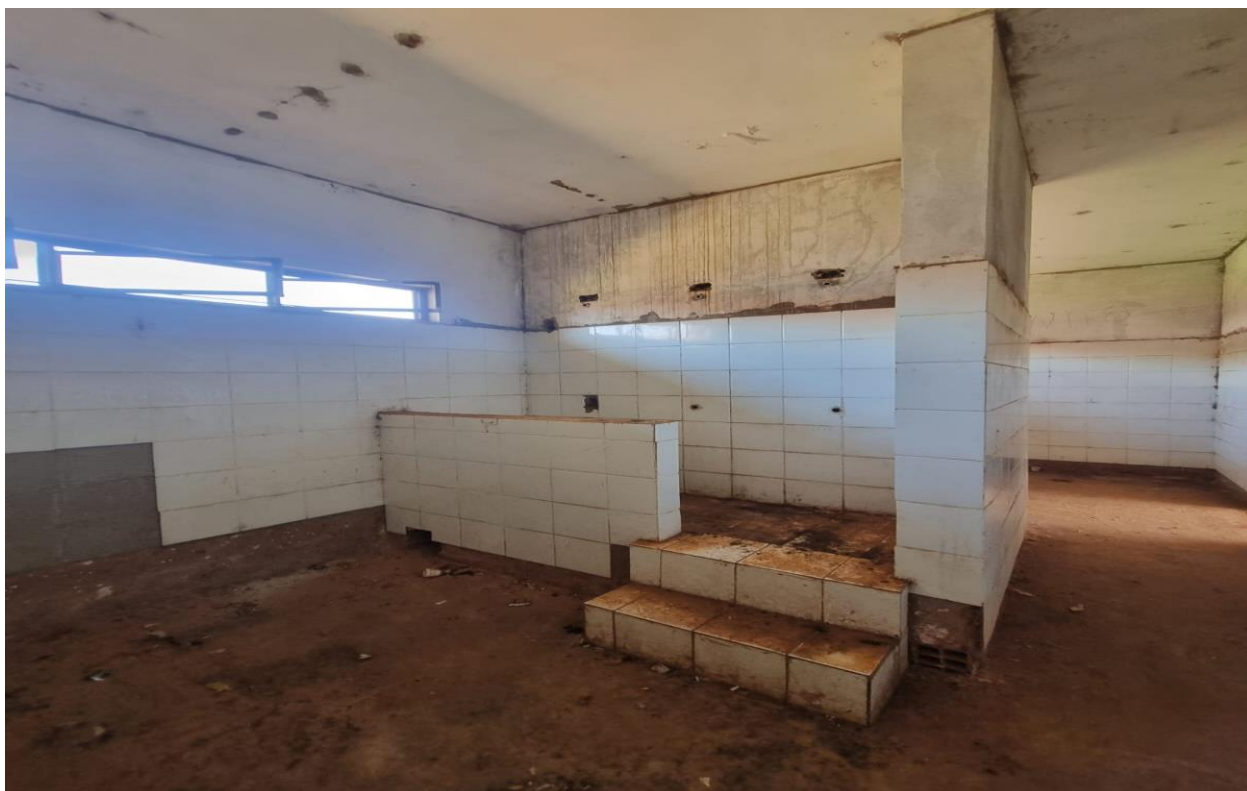
Imagem 32: Vista do sanitário da sala Creche II sem instalação das portas e vidros das esquadrias, faltam componentes elétricos e hidráulicos, e peças e acessórios. Fonte: O autor.

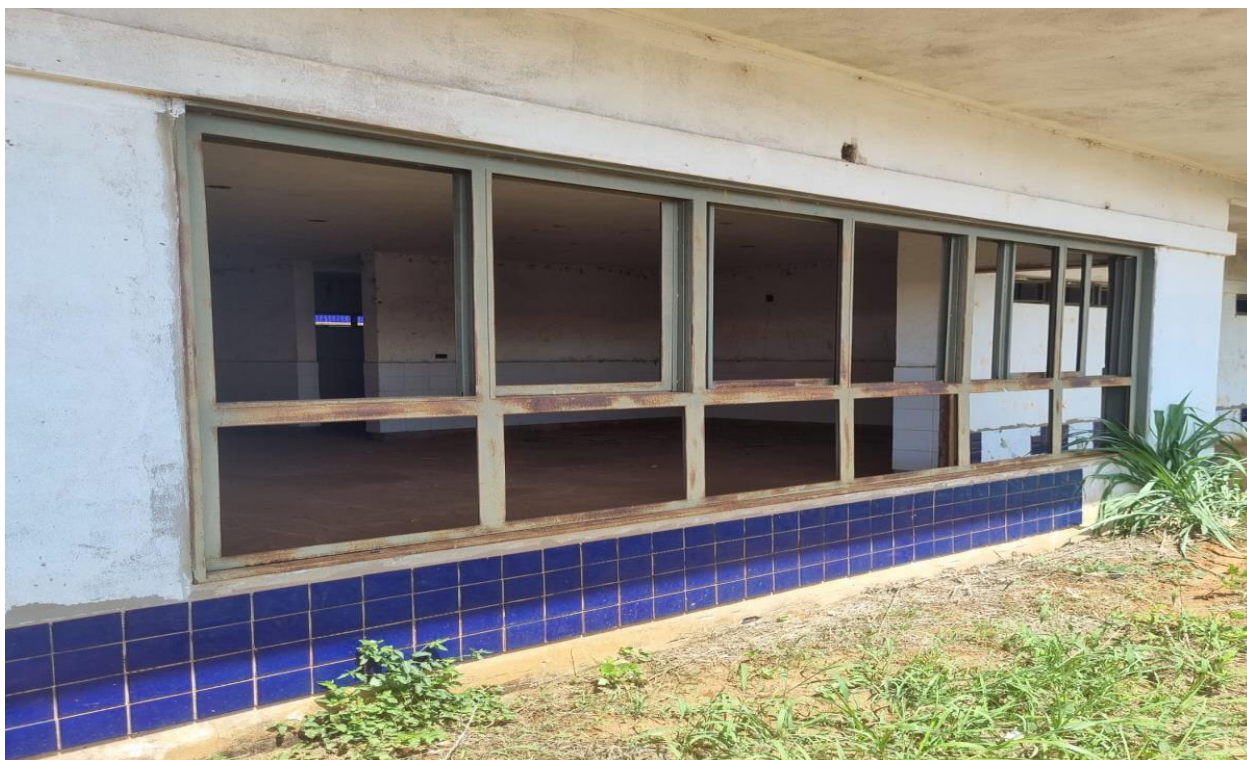
Imagem 33: Vista externa do bloco pedagógico I, faltando revestimentos cerâmicos devido os mesmos se descolarem da alvenaria, vidros e grades de proteção nas esquadrias, que apresentam sinais de oxidação. Fonte: O autor.

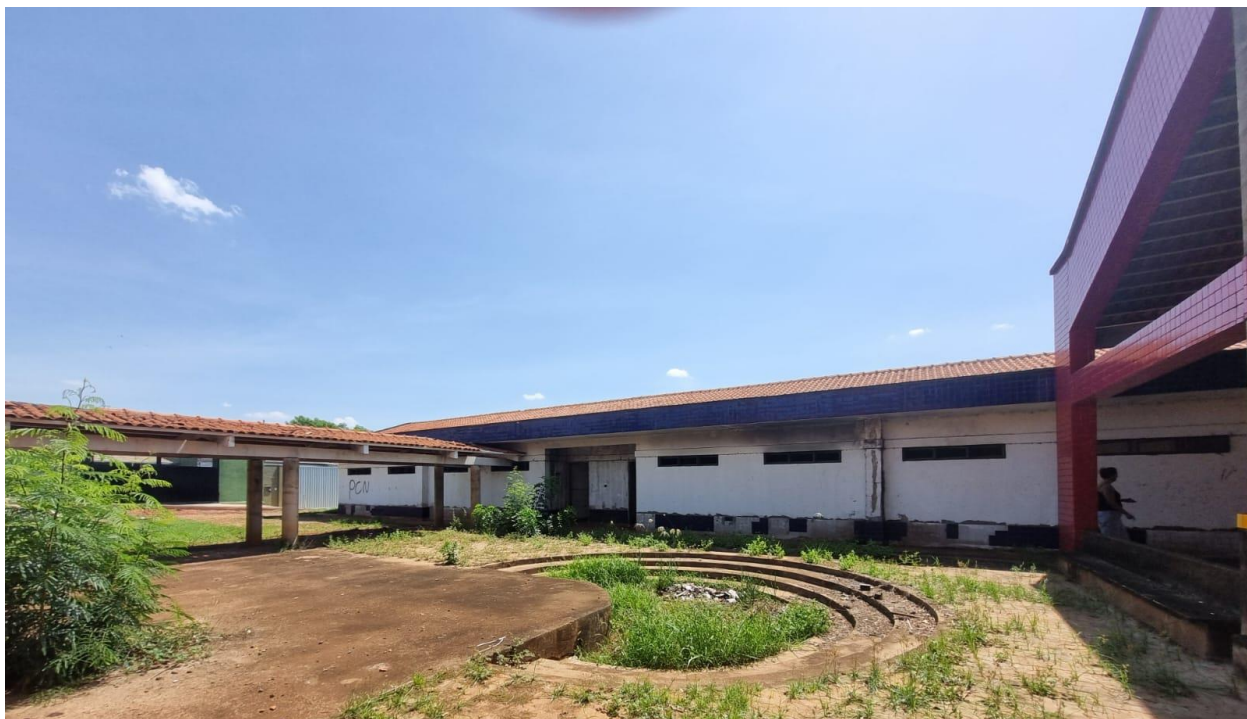
Imagem 34: Vista externa do bloco pedagógico I, apresentando passarela que liga os blocos executada. Sem instalação das portas e vidros das esquadrias, faltam componetes elétricos, revestimento cerâmico devido os mesmos se descolarem da alvenaria. Jardim repleto de vegetação rasteira. Fonte: O autor.

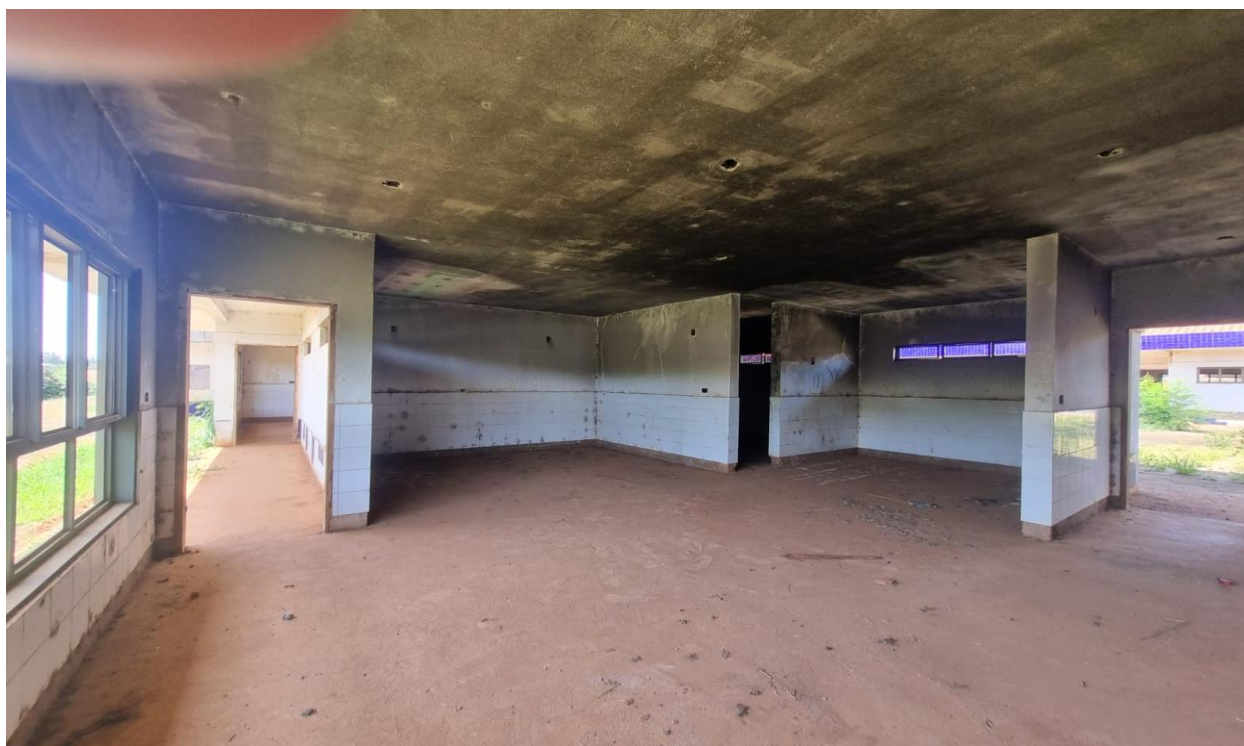
Imagem 35: Vista da sala Creche I, sem instalação das portas e vidros das esquadrias, faltam componetes elétricos e hidráulicos, peças e acessórios, área foi incendiada, piso em granitida não finalizado e em estado de deteriorização. Fonte: O autor.

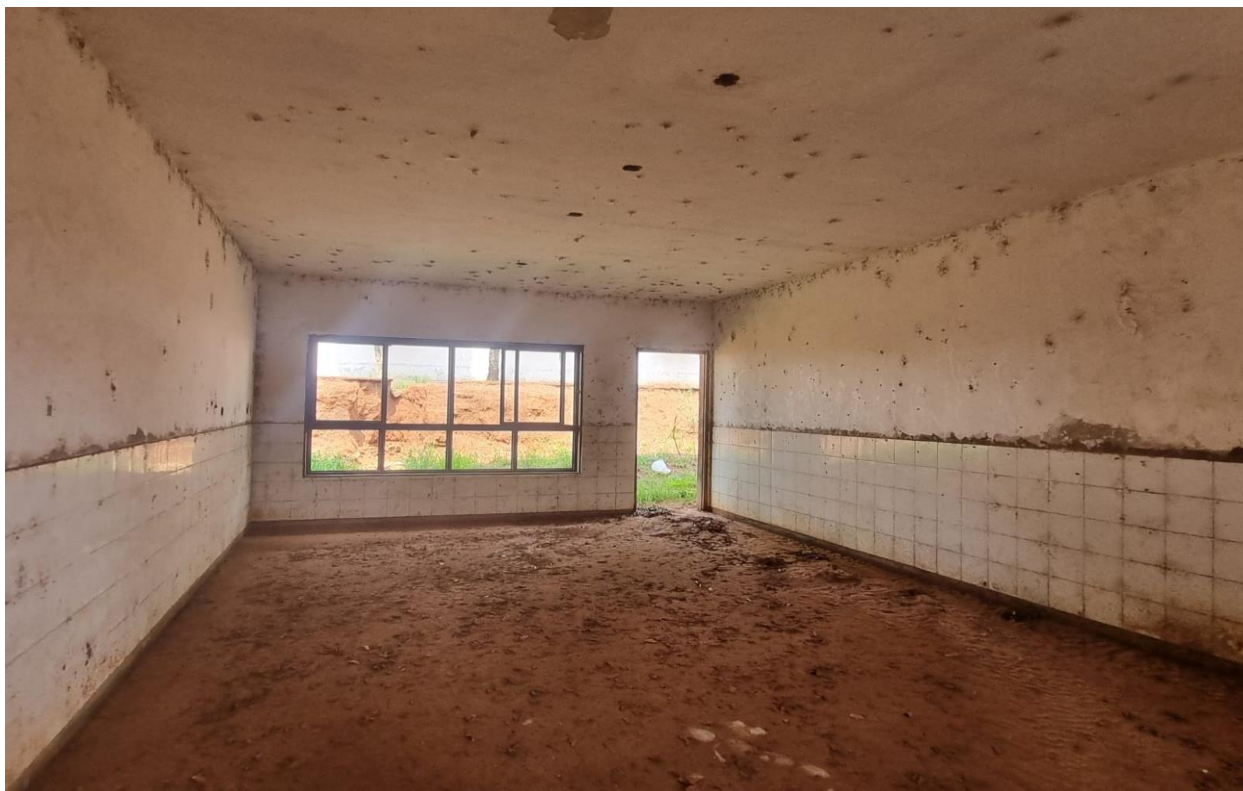
Imagem 36: Vista da sala Pré escola, sem instalação das portas e vidros das esquadrias, faltam componentes elétricos, piso em granitida não finalizado e se encontra em estado de deteriorização. Fonte: O autor.

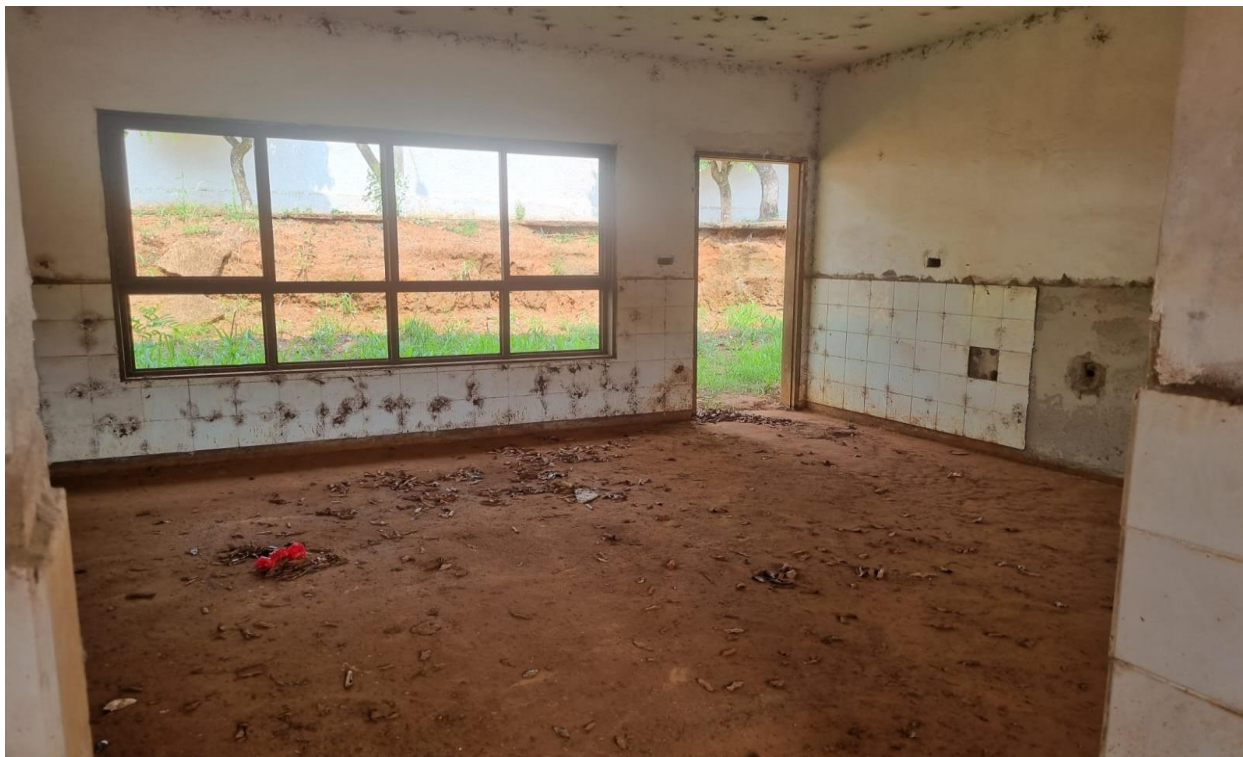
Imagem 37: Vista da sala Creche III, sem instalação das portas e vidros das esquadrias, faltam componentes elétricos, piso em granitida não finalizado e se encontra em estado de deteriorização. Fonte: O autor.

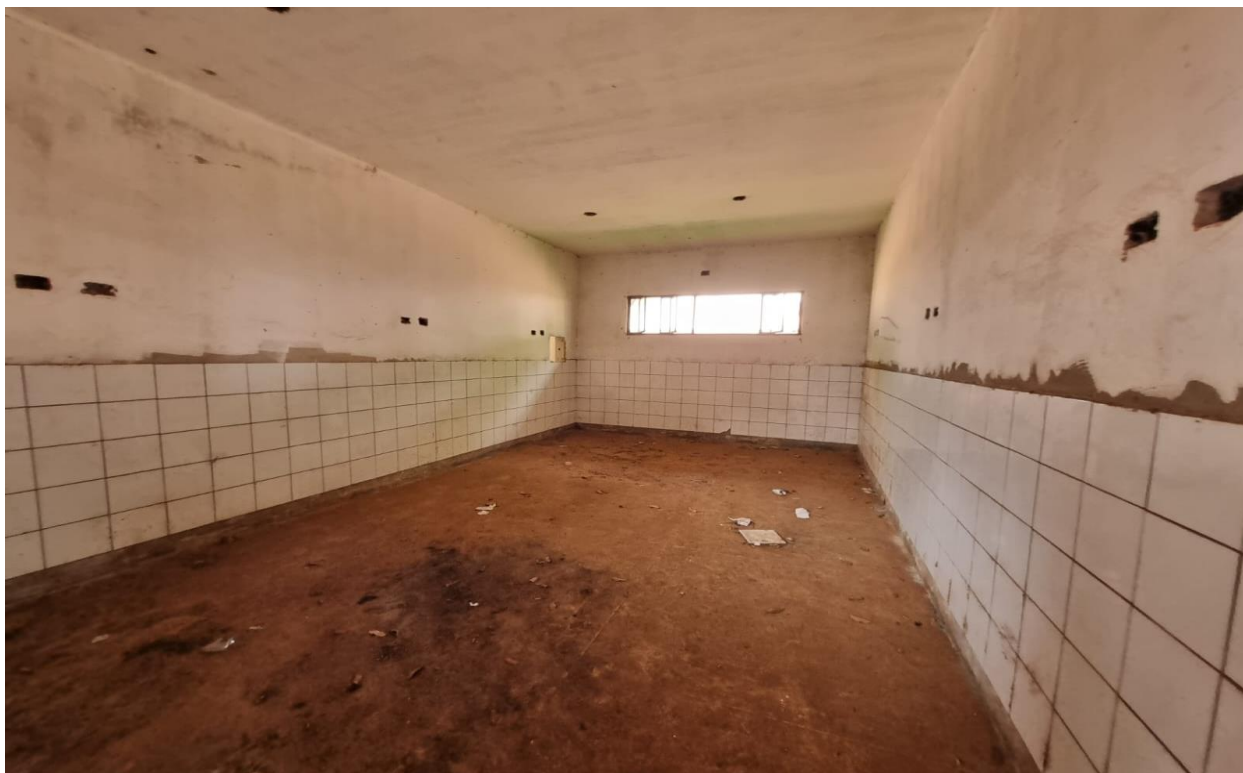
Imagem 38: Vista da sala multiuso, sem instalação das portas e vidros das esquadrias, faltam componetes elétricos, piso em granitida não finalizado e se encontra em estado de deteriorização. Fonte: O autor.

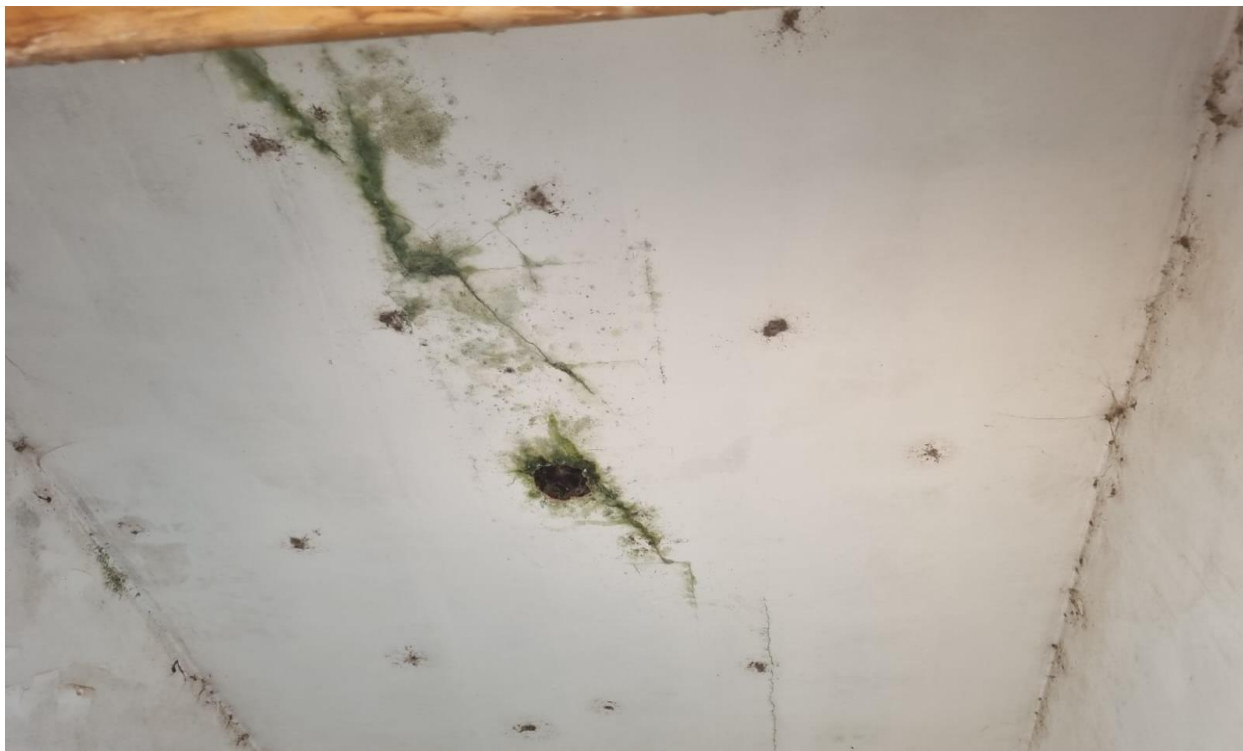
Imagem 39: Vista da sala Creche III, sem instalação das portas e vidros das esquadrias, faltam componetes elétricos, laje com presença limo oriundo de humidade, piso em granitida não finalizado e se encontra em estado de deteriorização. Fonte: O autor.

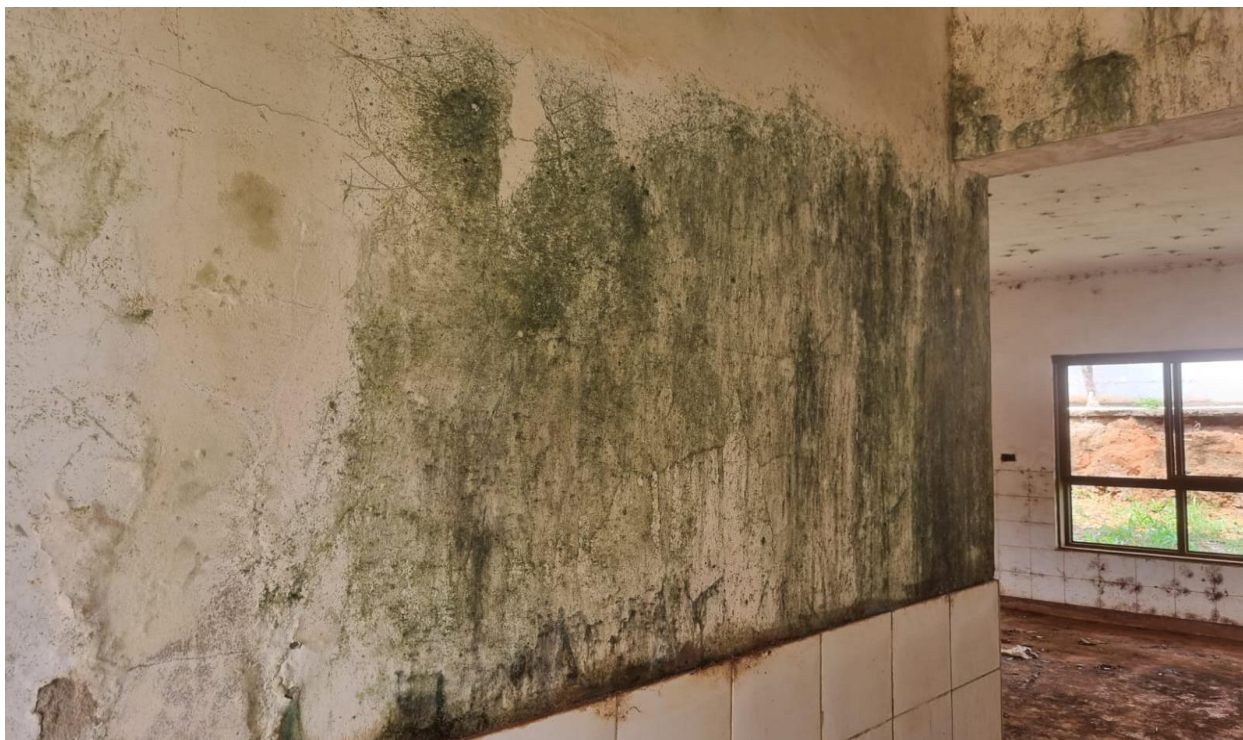
Imagem 40: Vista da sala Creche III, sem instalação das portas e vidros das esquadrias, faltam componetes elétricos, paredes e laje com presença limo oriundo de humidade, piso em granitida não finalizado e se encontra em estado de deteriorização. Fonte: O autor.

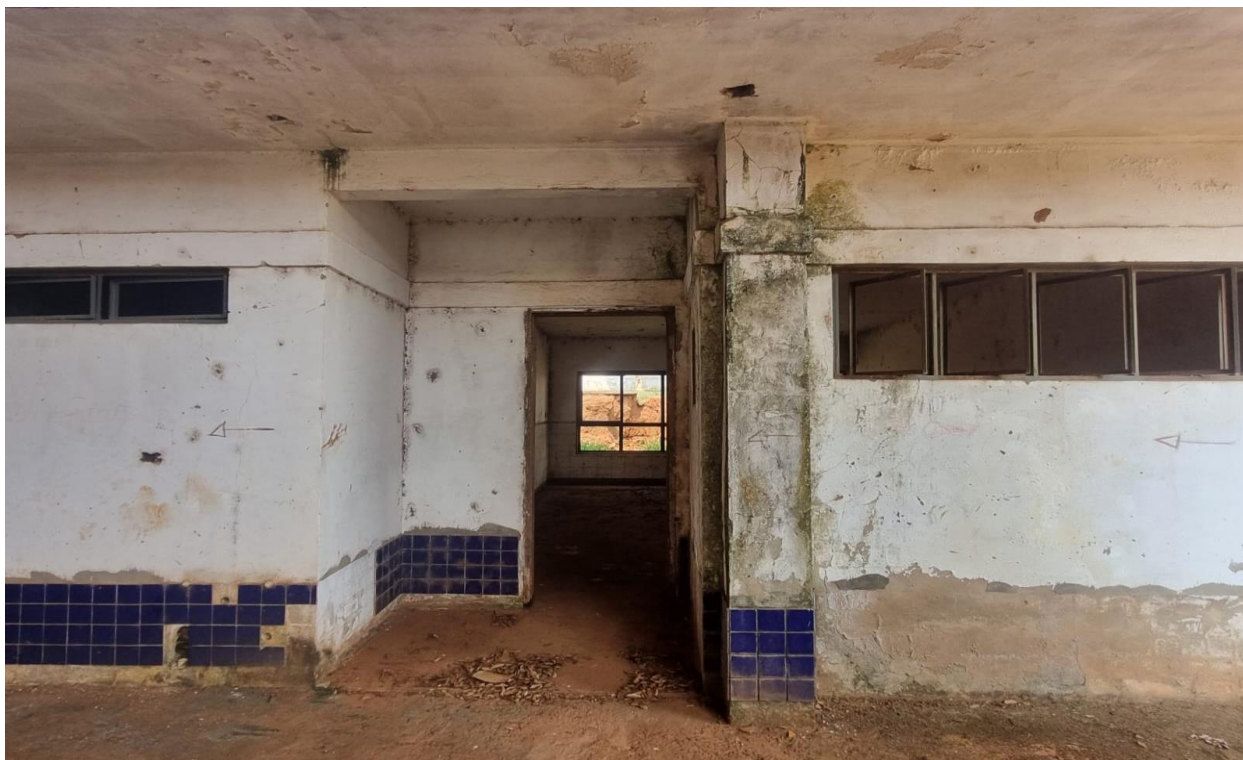
Imagem 41: Vista da sala Creche III, sem instalação das portas e vidros das esquadrias, faltam componetes elétricos, paredes e laje com presença limo oriundo de humidade, piso em granitida não finalizado e se encontra em estado de deteriorização. Fonte: O autor.

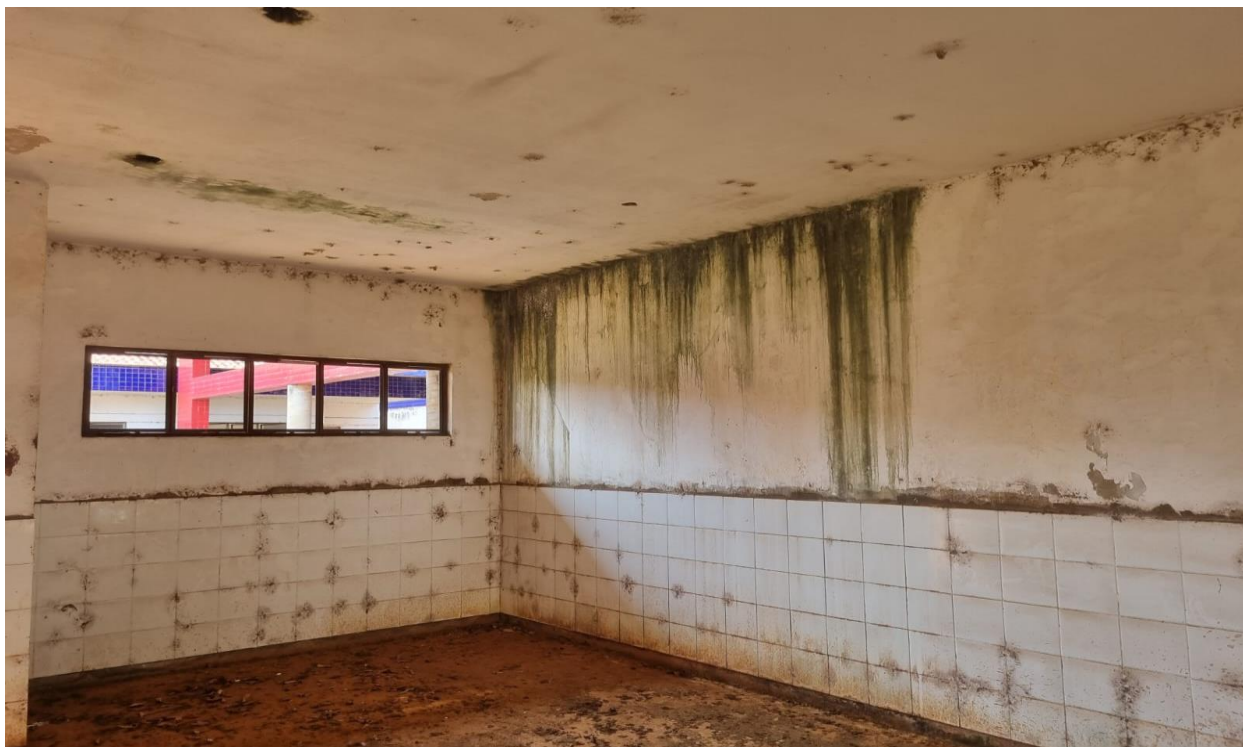
Imagem 42: Vista pré escola, sem instalação das portas e vidros das esquadrias, faltam componetes elétricos, paredes e laje com presença limo oriundo de humidade, piso em granitida não finalizado e se encontra em estado de deteriorização. Fonte: O autor.

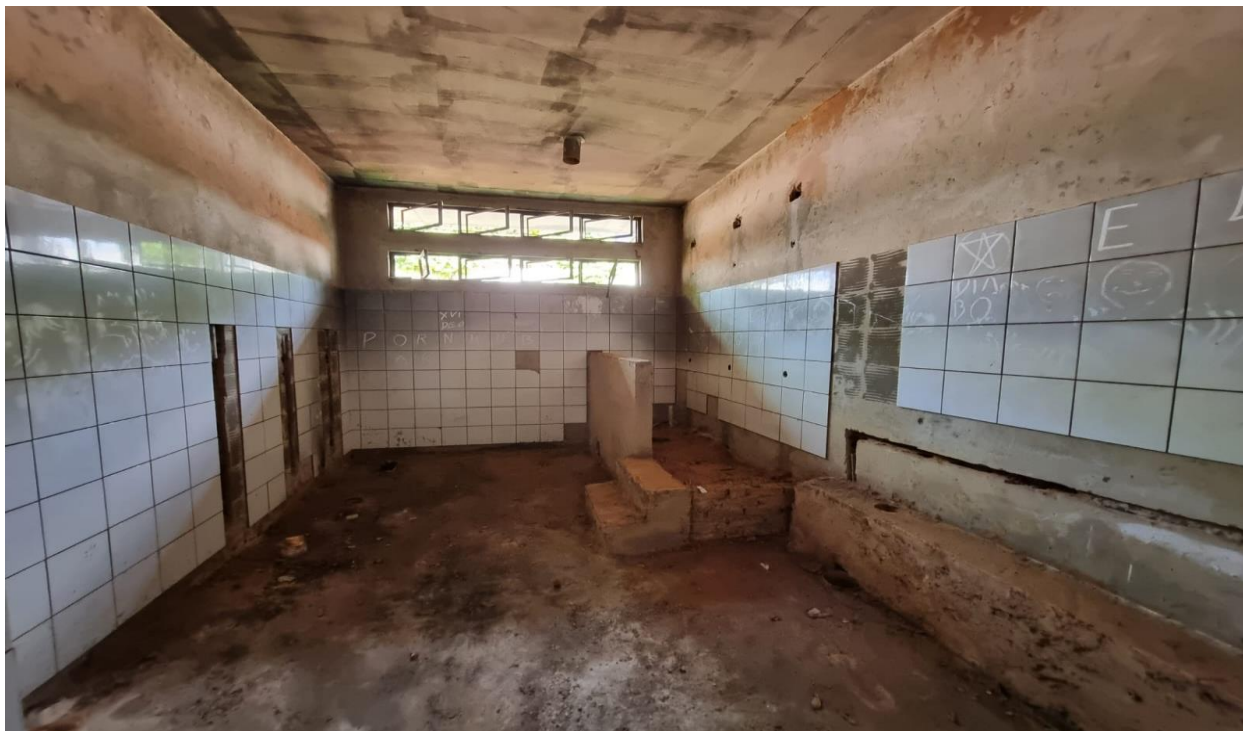
Imagem 43: Vista sanitário bloco pedagógico, sem instalação das portas e vidros das esquadrias, faltam componetes elétricos, paredes e laje com vestigio de incêndio, piso em granitida não finalizado e se encontra em estado de deteriorização. Fonte: o autor.

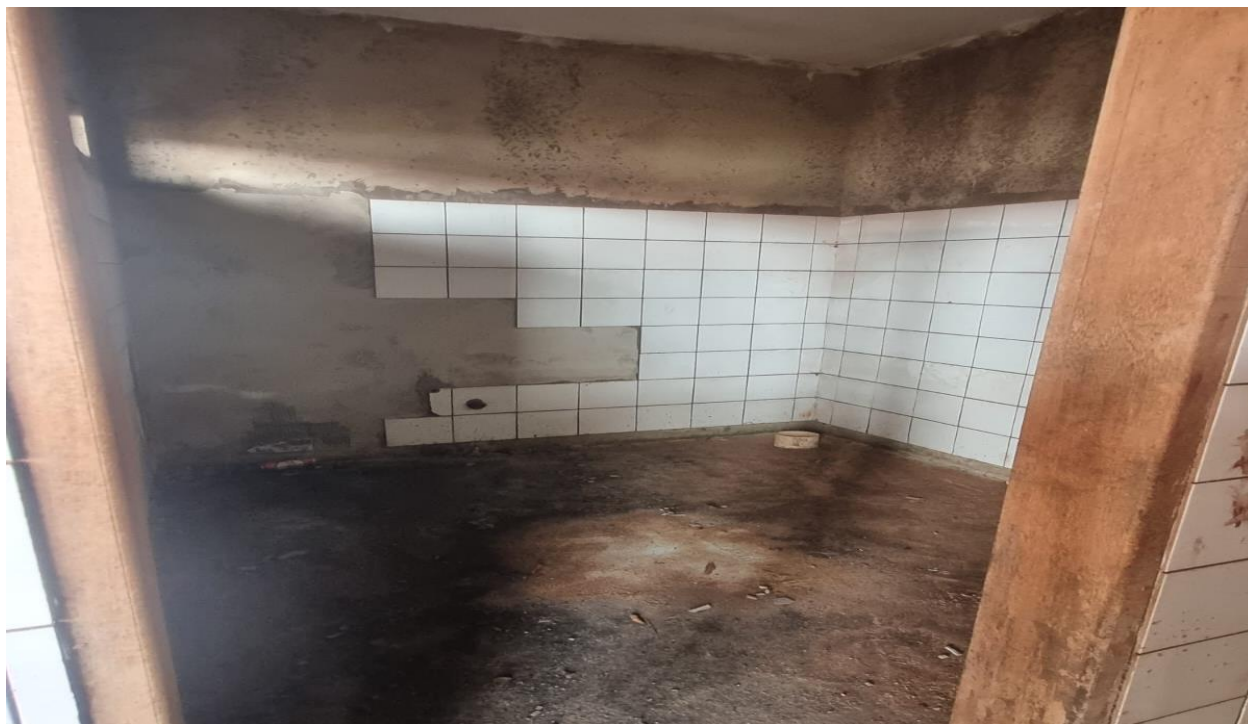
Imagem 44: Vista sanitário PNE, bloco pedagógico, sem instalação das portas e vidros das esquadrias, faltam componentes elétricos e hidráulico, faltam louças e acessórios, áreas sem revestimento cerâmico devido os mesmos se descolaram da alvenaria, piso em granitida não finalizado e se encontra em estado de deteriorização. Fonte: o autor.

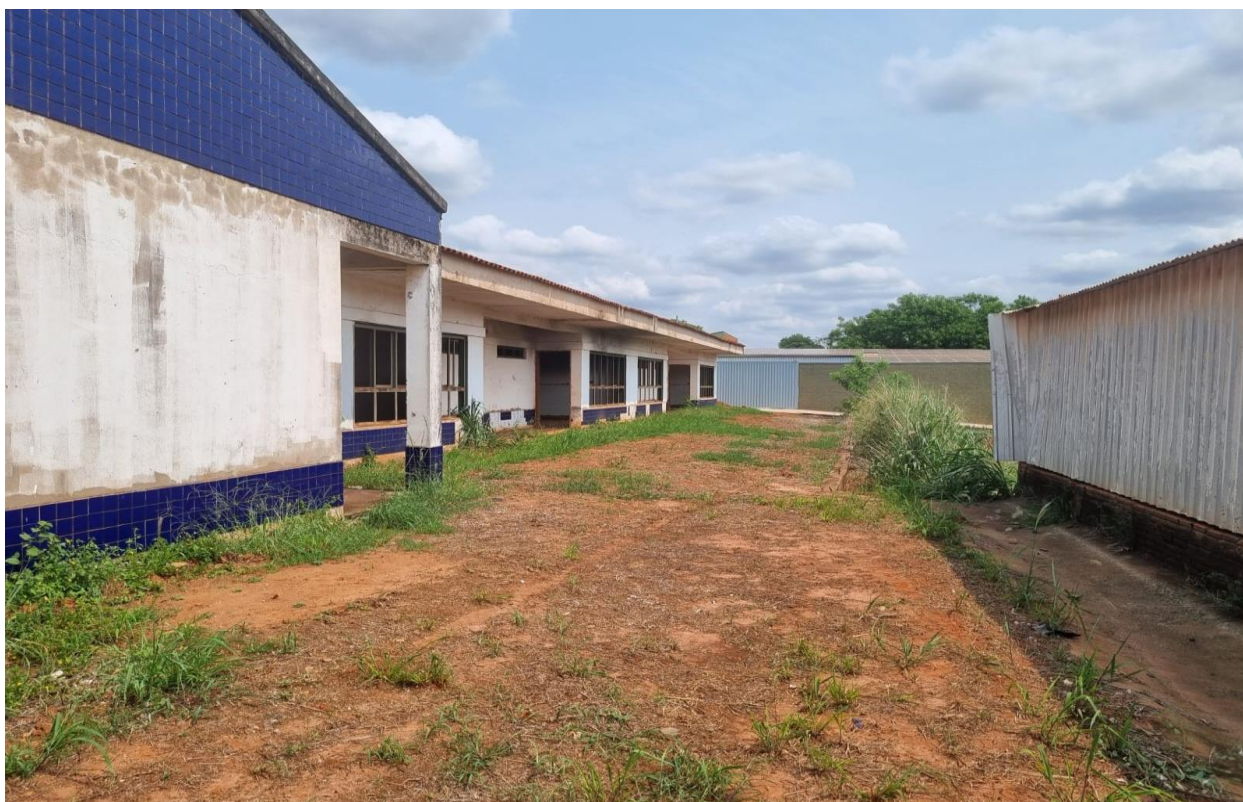
Imagem 45: Local onde seria executado o reservatório (Castelo d'água) e solário. Fonte: O autor.
