LAUDO TÉCNICO DE VISTORIA

CONSTRUÇÃO DE ESCOLA DE EDUCAÇÃO INFANTIL TIPO B, PADRÃO FNDE NO MUNICÍPIO DE NOVAIS/SP

OBRA PARASILADA (ID SIMEC: 1897)

Realizado em :17/10/2023.

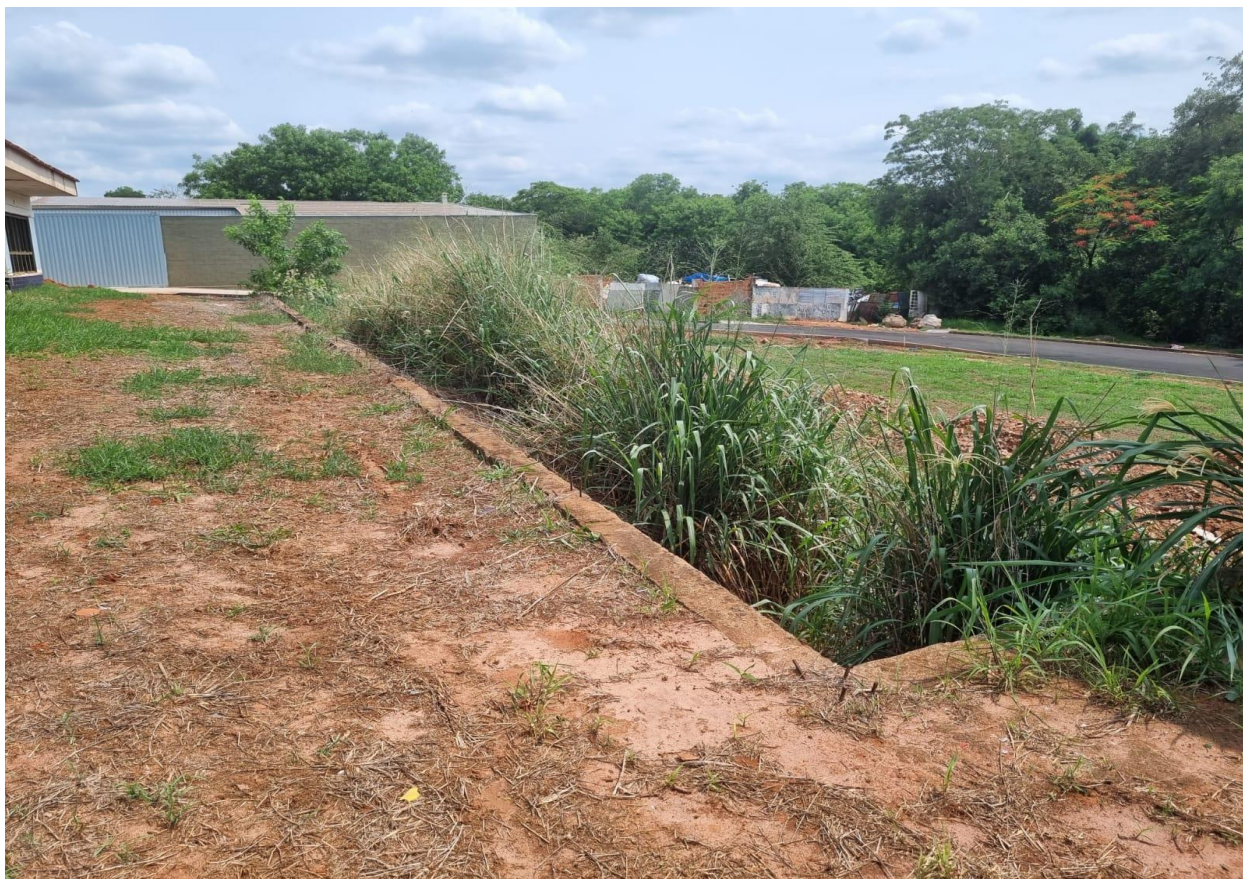
Imagem 46: Local onde seria executado fechamento em alvenaria. Fonte: O autor.

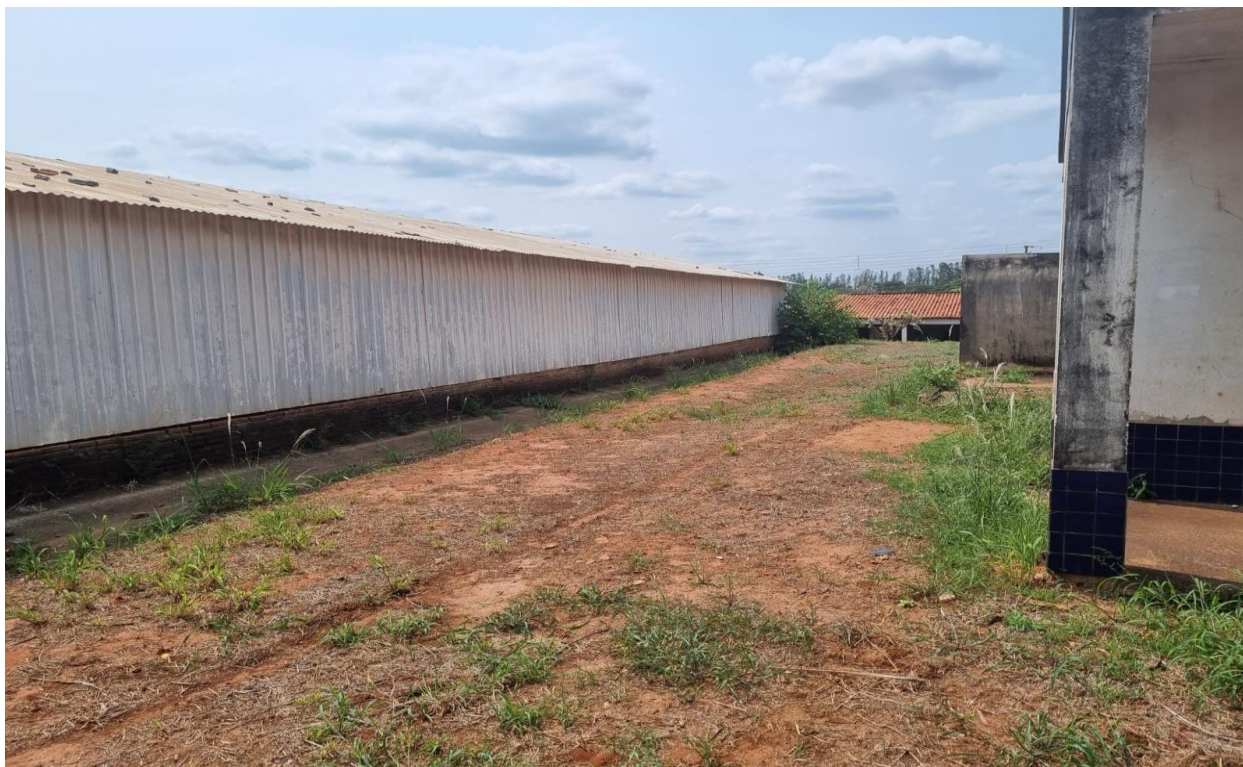
Imagem 47: Local onde seria executado em grade e alvenaria. Fonte: O autor.

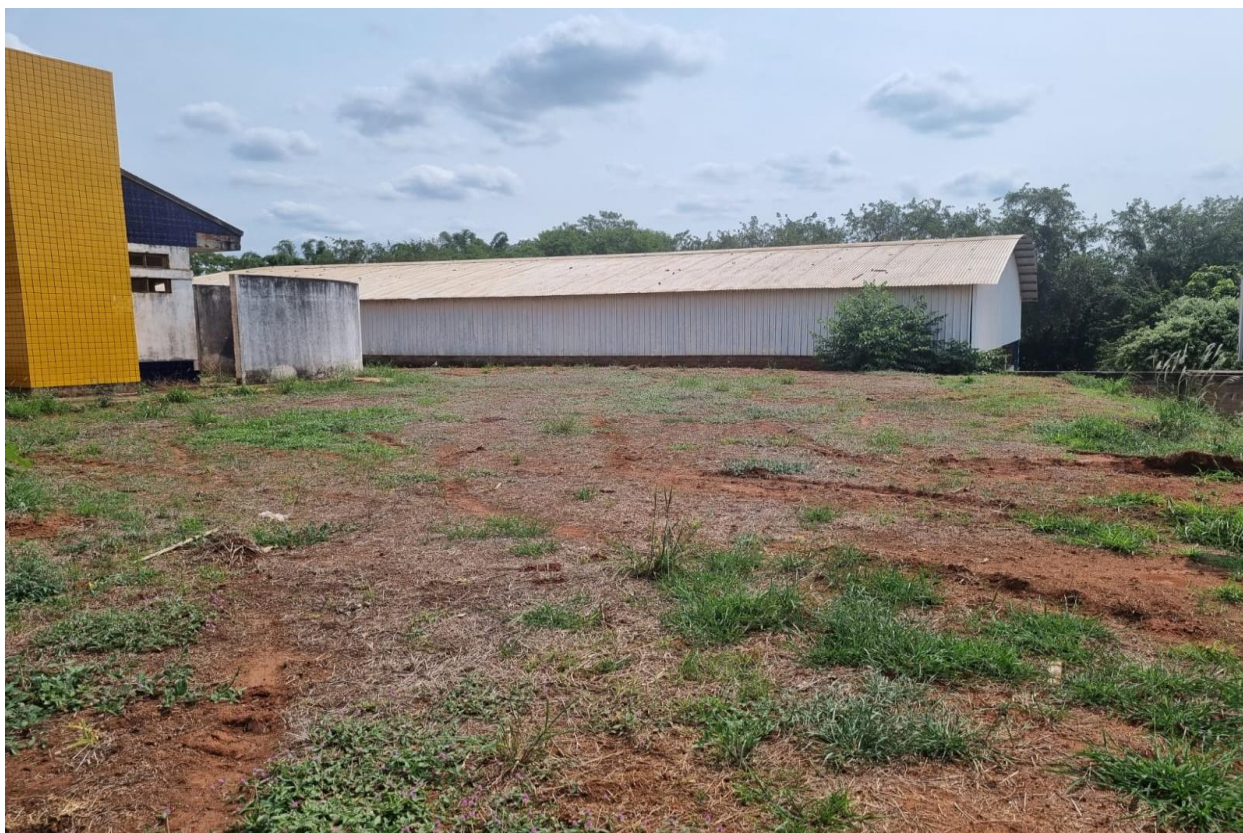
Imagem 48: Local onde seria executado estacionamento. Fonte: O autor.

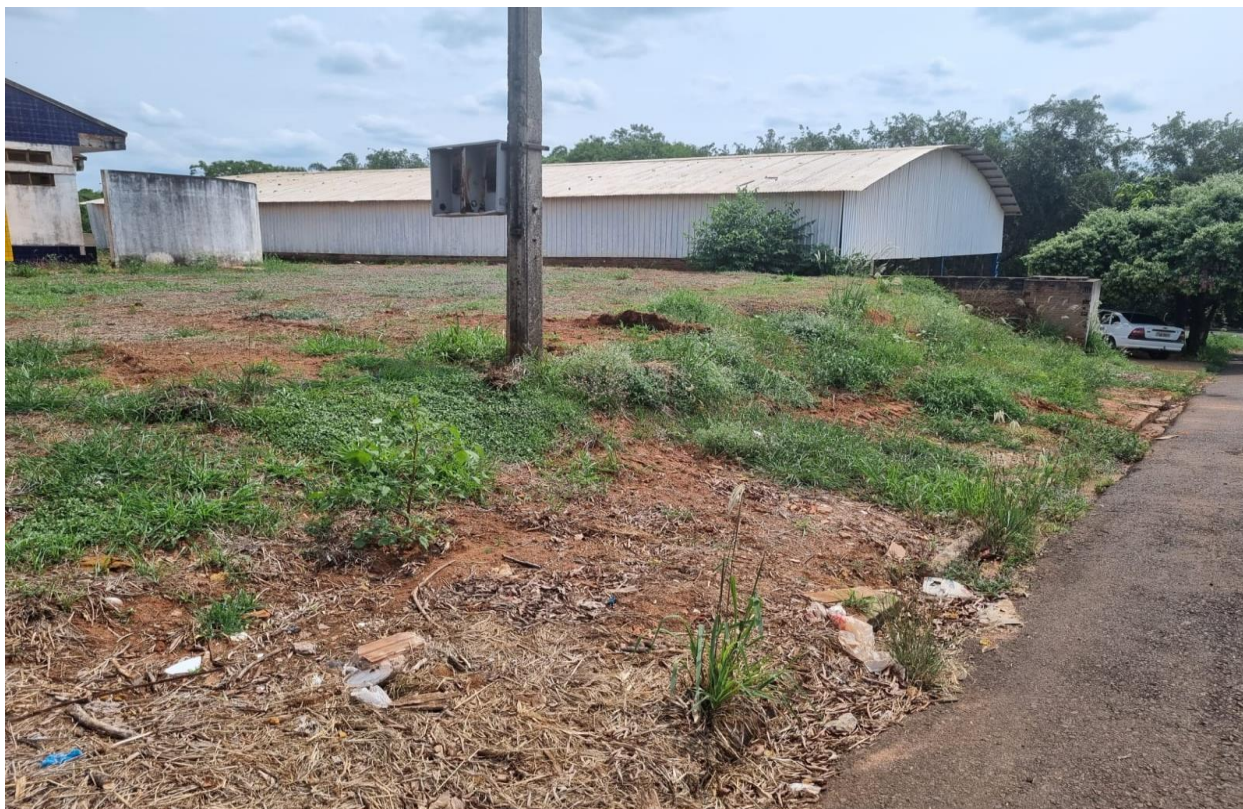
Imagem 49: Vista da rua, onde será necessária execução de rampa para acesso dos veículos ao estacionamento. Fonte: O autor.

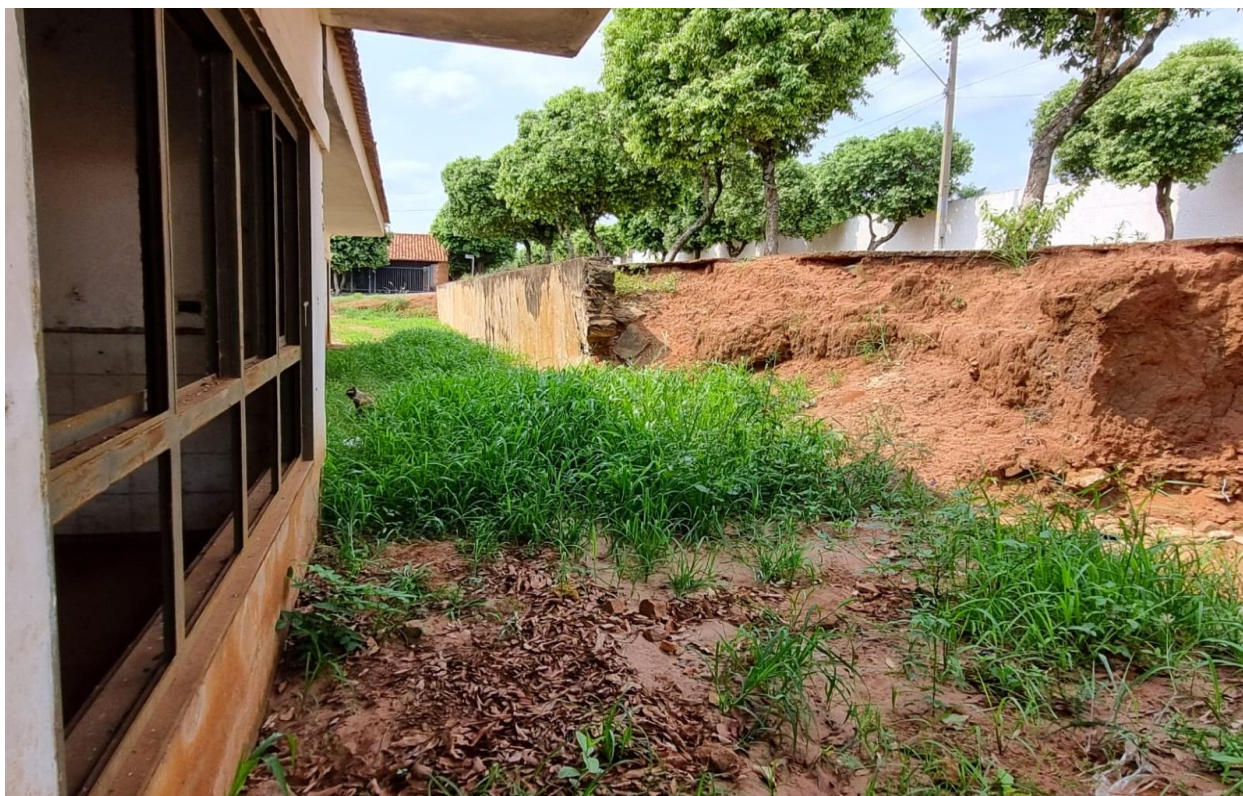
Imagem 50: Vista lateral onde foi executado o muro de arrimo, porém por falhas de execução cerca de 50% cedeu. Fonte: O autor.

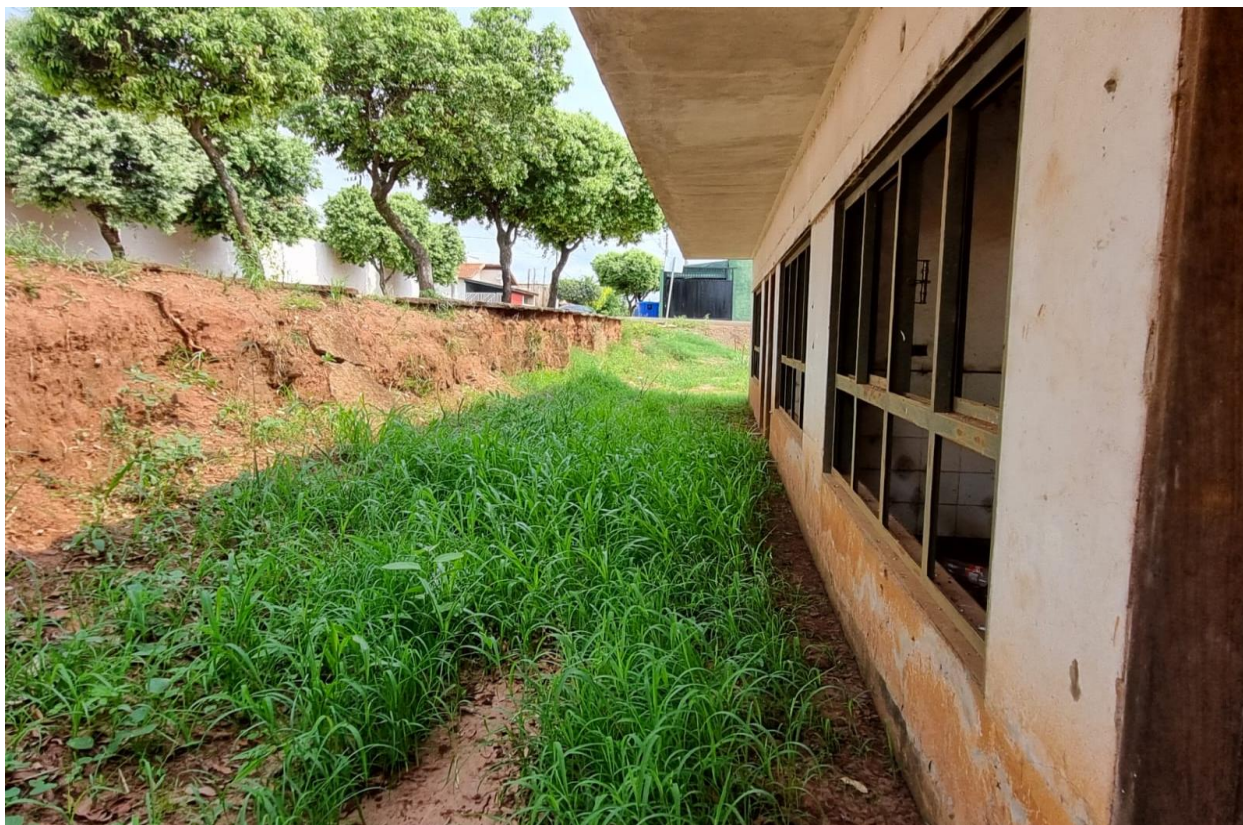
Imagem 51: Local onde seria executado o muro de arrimo, fechamento em alvenaria e solário. Fonte: O autor.

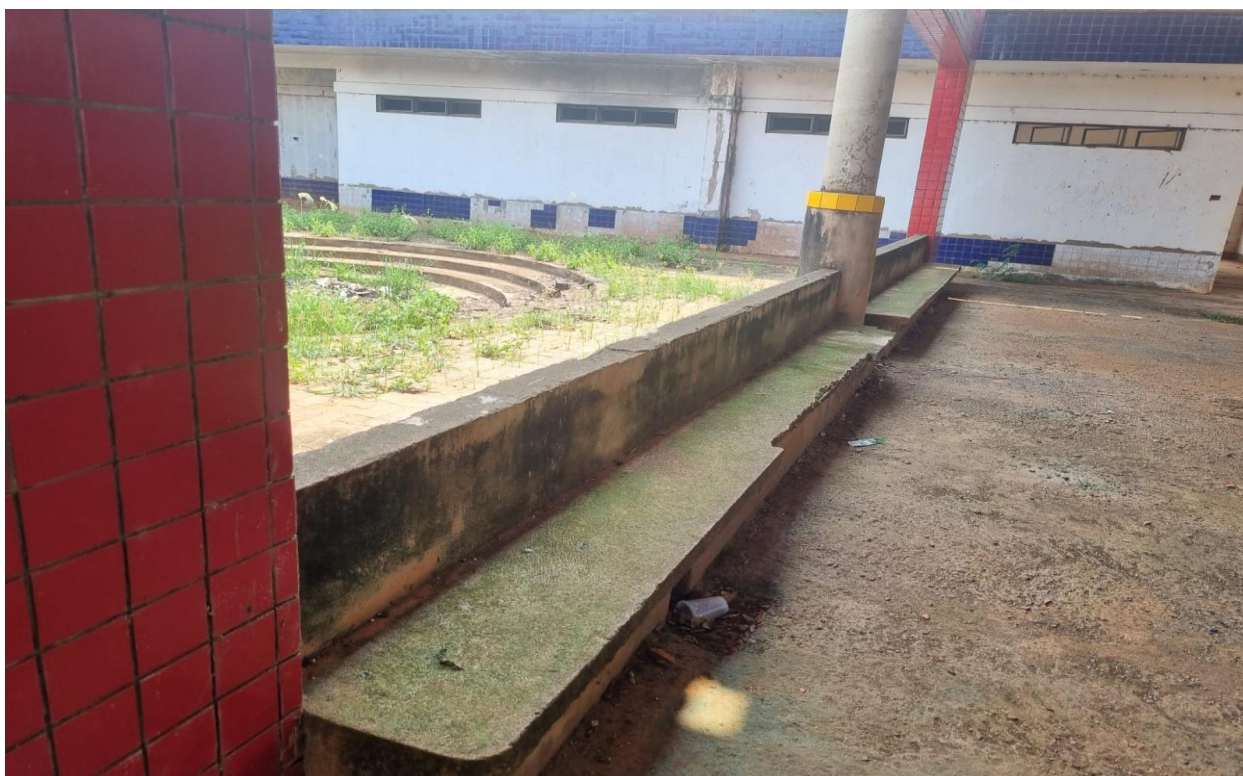
Imagem 52: Vista do pátio coberto, detalhe aos bancos que foram parcialmente danificados e com lodo, resultado de umidade. Fonte: O autor.

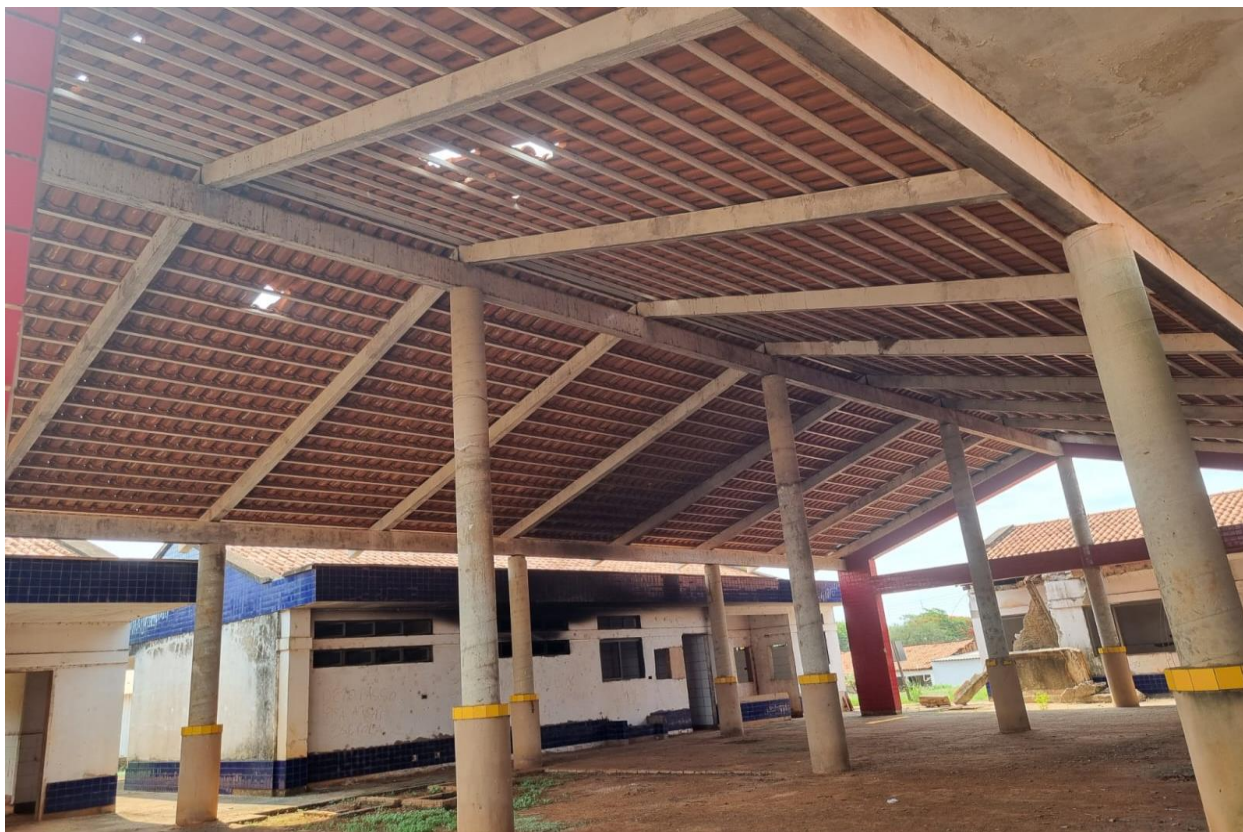
Imagem 53: Vista do Pátio coberto, não instalado telhas de vidro. Fonte: O autor.

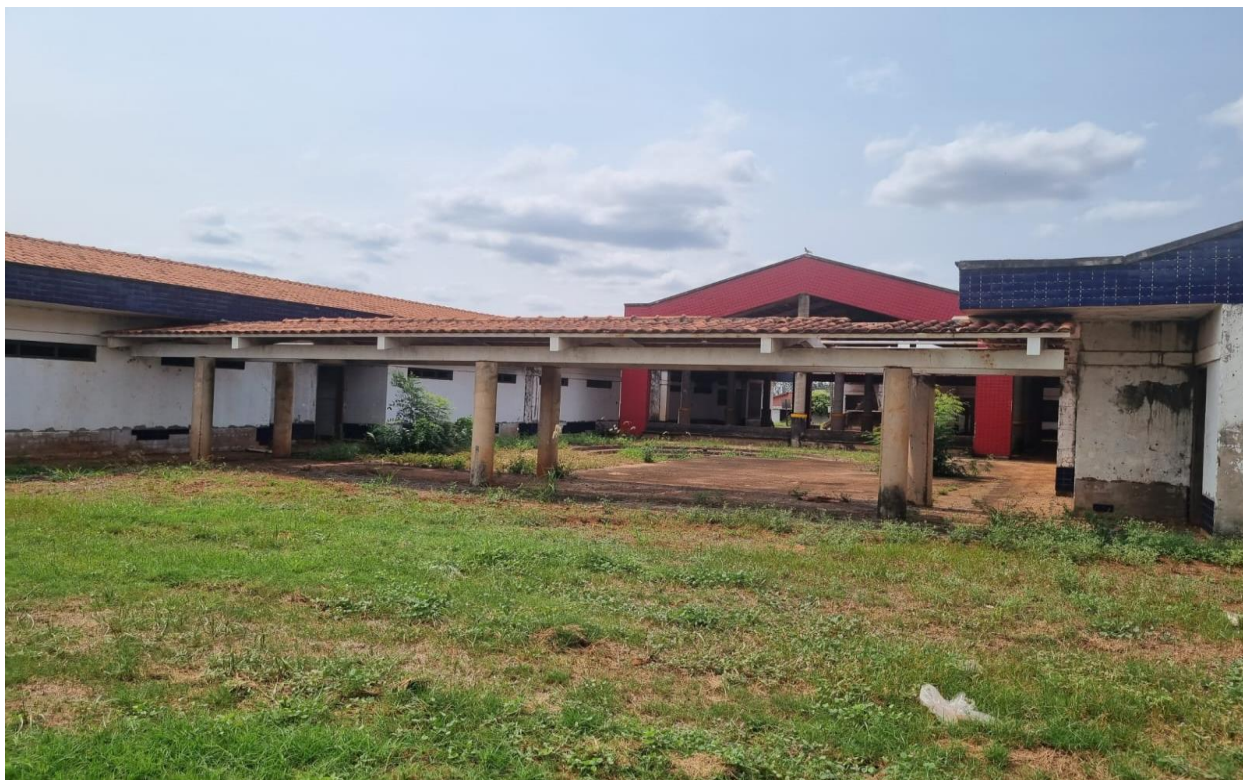
Imagem 54: Vista da passarela, com ausência em alguns pontos de telha e cumeeira. Fonte: O autor.

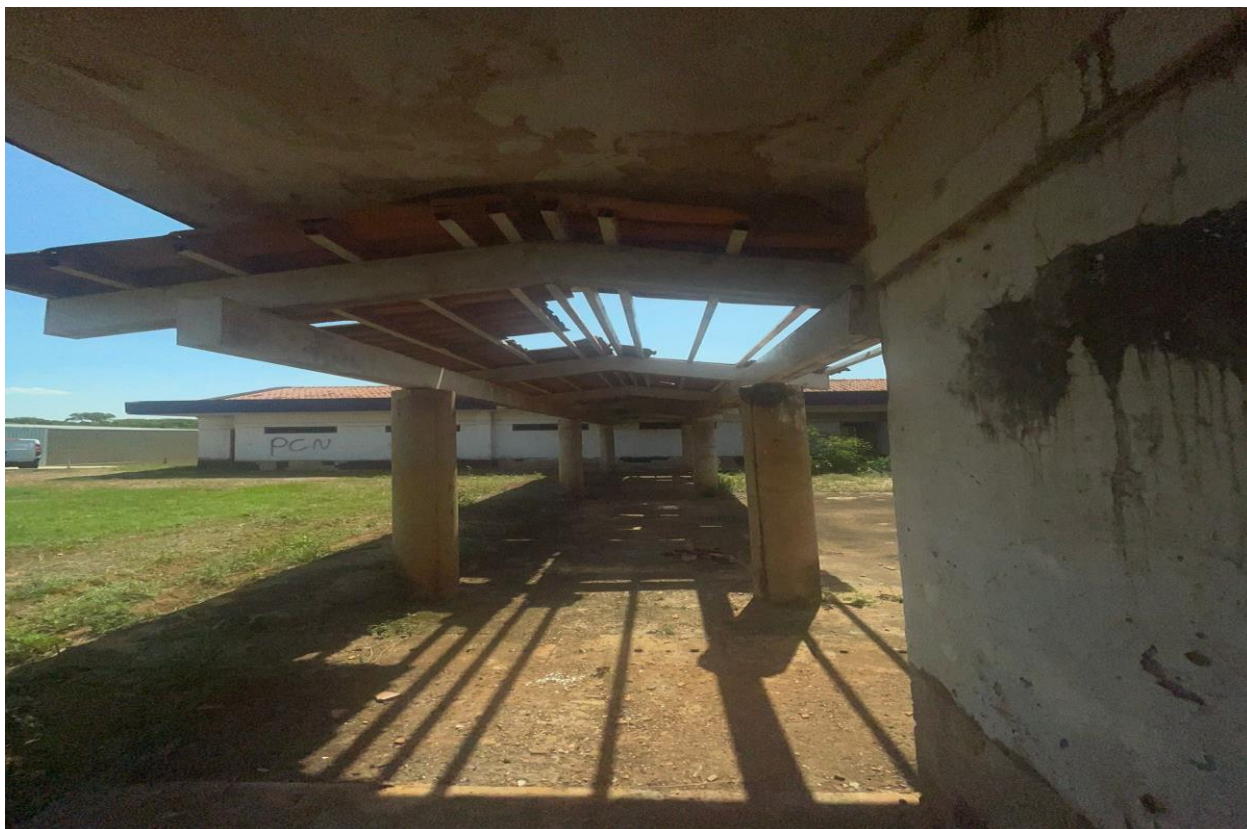
Imagem 55: Passarela que liga os blocos pedagógicos I e II, com partes que foram destelhadas. Fonte: O autor.

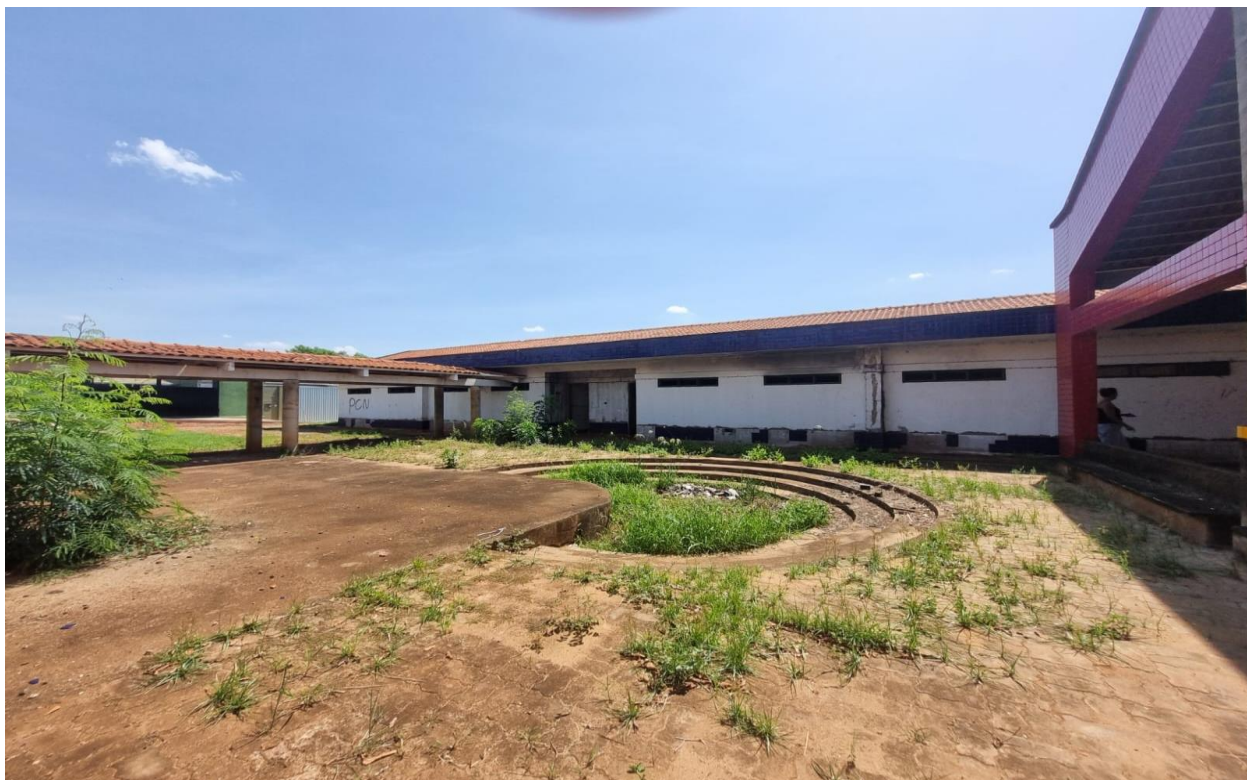
Imagem 56: Palco e anfiteatro tomados pela vegetação. Fonte: O autor.

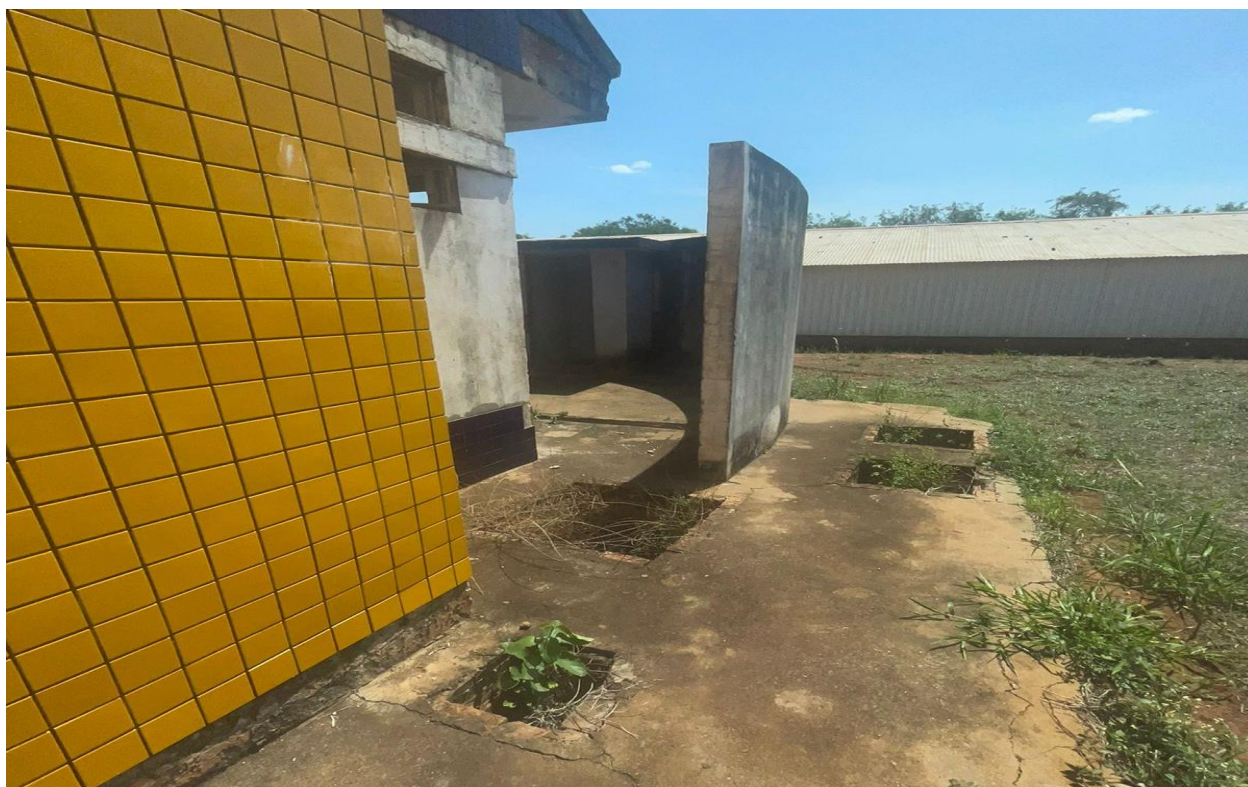
Imagem 57: Caixas de inspeção e gorduras abertas com vegetação. Fonte: O autor.
